République Algérienne Démocratique et Populaire  
Ministère de L'Enseignement Supérieur et de la Recherche Scientifique  
Université Ferhat Abbas - Sétif 1  
Institut d'architecture et des sciences de la terre

# THÈSE

## DOCTORAT EN SCIENCES

**Construction de la vulnérabilité d'un  
territoire urbain : la ville de Dellys face aux  
séismes**

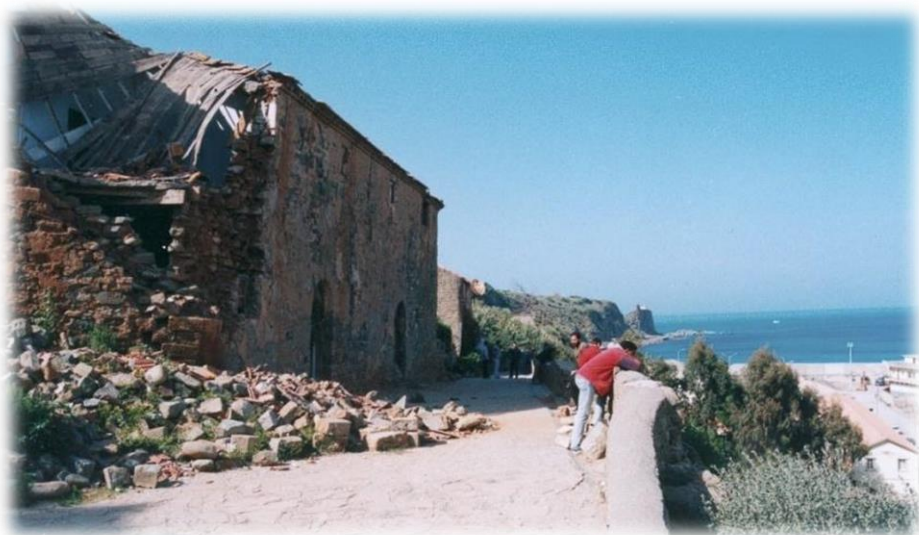
Figure 2 : dommages du séisme de 2003 dans le quartier de la basse Casbah de Dellys ( source : bureau des études d'architecture (BET) Akretache 2017)

La ville de Dellys ne fait pas exception à la situation des territoires de la région de Boumerdes durement touchés par le séisme de 2003. Dix jours après le séisme du 21 mai 2003, il a été recensé 113 morts et 2556 constructions endommagés. En 2007, le 28 novembre, Dellys connaît un deuxième phénomène naturel, des inondations, et son territoire est coupé en deux suite à la destruction de ponts (figures 2 et 3). En conséquence plusieurs aides ont été débloquentées et une politique de développement urbain a été planifiée pour combler les carences d'avant les catastrophes. Aussi des indemnités financières ont été distribuées, des opérations de réparation des constructions touchées ont été enclenchées, ainsi que des opérations de relogement des familles sinistrées vers des centres de transit (provisoire, chalets) où vers de nouveaux logements (quartiers de la ville nouvelle). En 2007, la vieille ville de Dellys est classée secteur sauvegardé, un Plan Permanent de Sauvegarde et de Mise en Valeur du Secteur Sauvegardé PPSMVSS est lancé et approuvé en 2016<sup>2</sup>, des mesures d'urgence ont été lancées pour protéger le bâti. Mais, une gestion efficace des risques naturels ne peut se satisfaire de la seule évaluation des aléas et de la localisation des populations menacées. Elle doit également s'appuyer sur l'appréciation des facteurs humains de vulnérabilité que ce soit sur le plan individuel ou collectif, (Thouret et D'Ercole 1996 ). D'après Vinet (2010) « L'indemnisation des victimes des catastrophes naturelles, est jugée coûteuse par son caractère automatique et

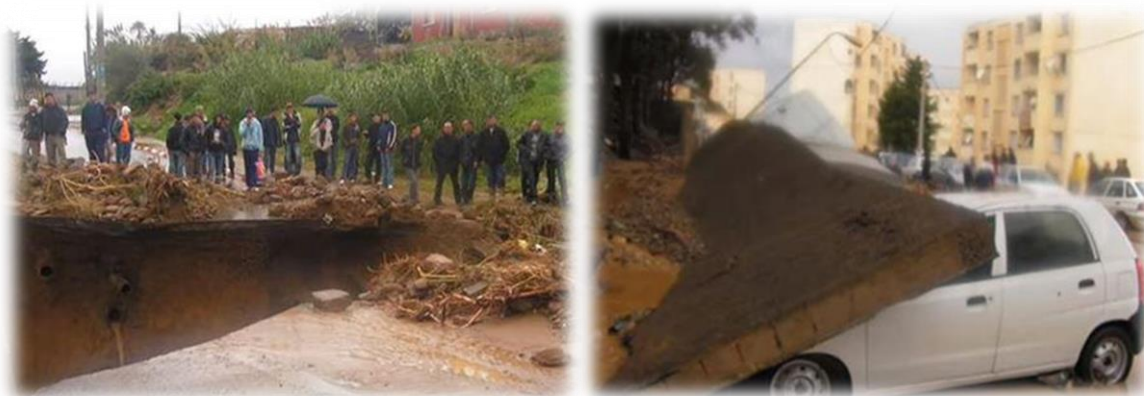
Figure 3: dommages de l'inondation de 2007 à Dellys ( source : assemblée populaire communale (APC) Dellys, 2017)

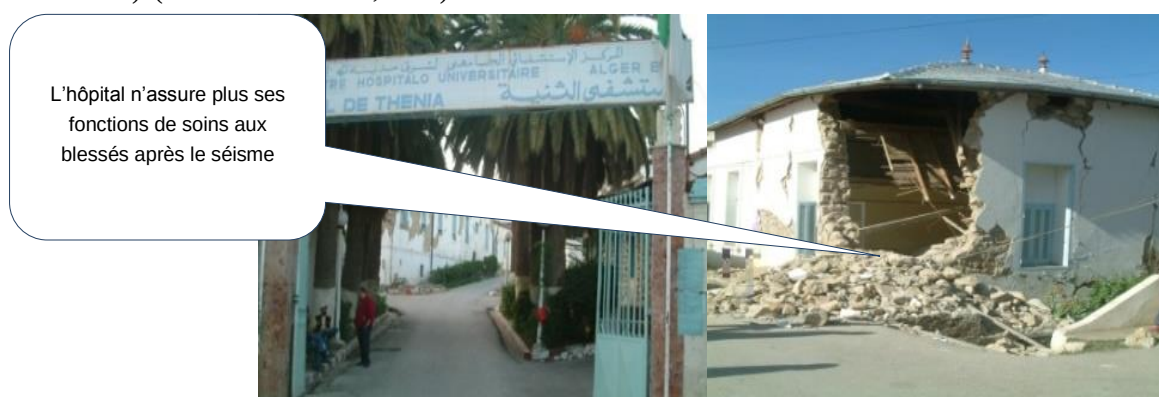
Figure 9: l'enjeu structurel (hôpital de Thénia), après sa destruction il n'assure plus ses fonctions ( enjeu fonctionnel) ( Source : Bechtoula, 2003)

L'enjeu peut, aussi, être endommagé fonctionnellement. Après le séisme de 2003 qui a touché la région de Boumerdes, et comme illustré par les figures 9 et 10, les écoles et les hôpitaux n'étaient plus en mesure de remplir leurs fonctions. Il y a eu un dysfonctionnement et une interruption totale de l'activité d'exploitation ou du service assuré par ces enjeux (Meschinet de Richemond et Reghezza 2010). Mais cela n'est toujours le cas ; la centrale électrique de Cap Djinet, bien qu'ayant subi des dommages durant le séisme, a été maintenue en activité. Ainsi donc, les enjeux sont les éléments parmi les plus importants et les plus vulnérables pour les hommes, la société et leur environnement (D'Ercole et Metzger 2003).

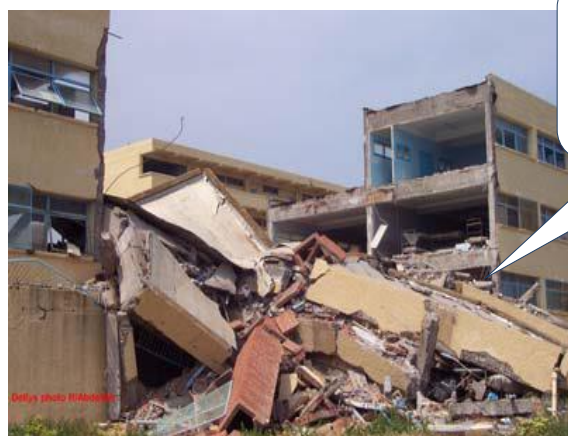
Figure 10: l'enjeu structurel (collège d'éducation moyen Toubel à Dellys ), après sa destruction il n'assure plus ses fonctions ( enjeu fonctionnel) ( Source : Bechtoula, 2003)

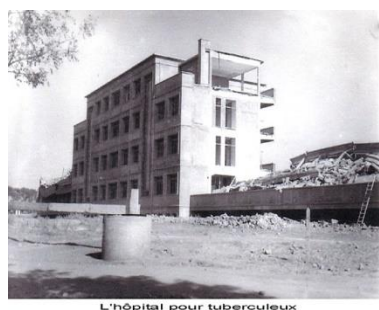
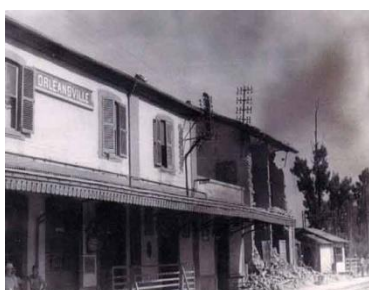
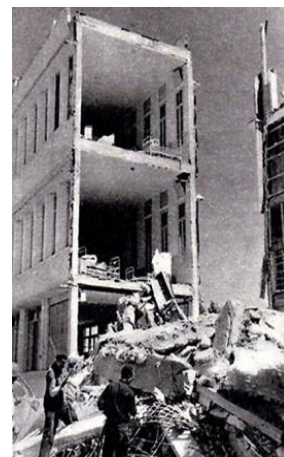
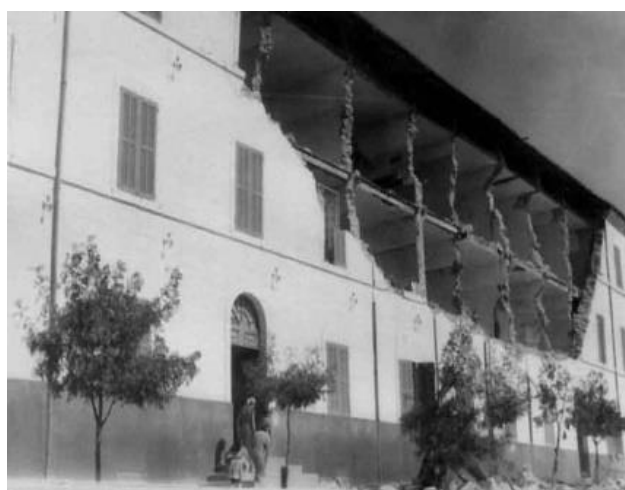
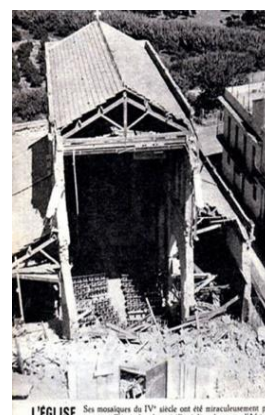
Figure 24: Les équipements stratégiques ( hôpital, les collèges, la gare, l'église) endommagés par le séisme de 1954 ( source : <http://orleansville.free.fr/accueil.html>)

L'hôpital pour tuberculeux

La gare

LE COLLEGE MIXTE  
C'était l'un des plus moderne d'Algérie. Les élèves n'étaient pas encore rentrés dedans.

L'école technique de filles

L'ÉGLISE  
Ses mosaïques du IV<sup>e</sup> siècle ont été miraculeusement préservées. C'était la plus vieille église de toute l'Algérie.

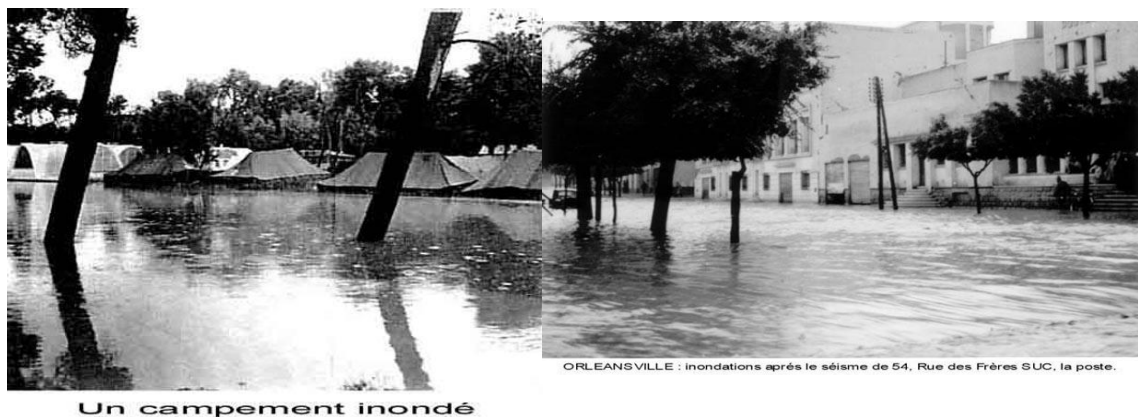
Figure 28: Un campement et une rue inondés après le séisme de 1954 ( source : <http://orleansville.free.fr/accueil.html>)

Un campement inondé

Il a été notamment préconisé de réduire, autant que possible, la hauteur des bâtiments, et, plus particulièrement, de tenir compte du rapport hauteur/largeur. La principale décision, prise après 1955, a été l'élaboration d'une carte des zones sismiques pour tout le territoire de l'Algérie, qui a été divisé en deux zones, la zone A, à faible sismicité, et la zone B, à forte sismicité (figure 27). D'autre part, le code de construction a été modifié, non seulement pour l'Algérie, mais aussi pour la France. Après cette catastrophe, un autre évènement a frappé la même année la ville sinistrée, c'est les inondations, plusieurs sites de relogement provisoires ont été inondé (figure 28).

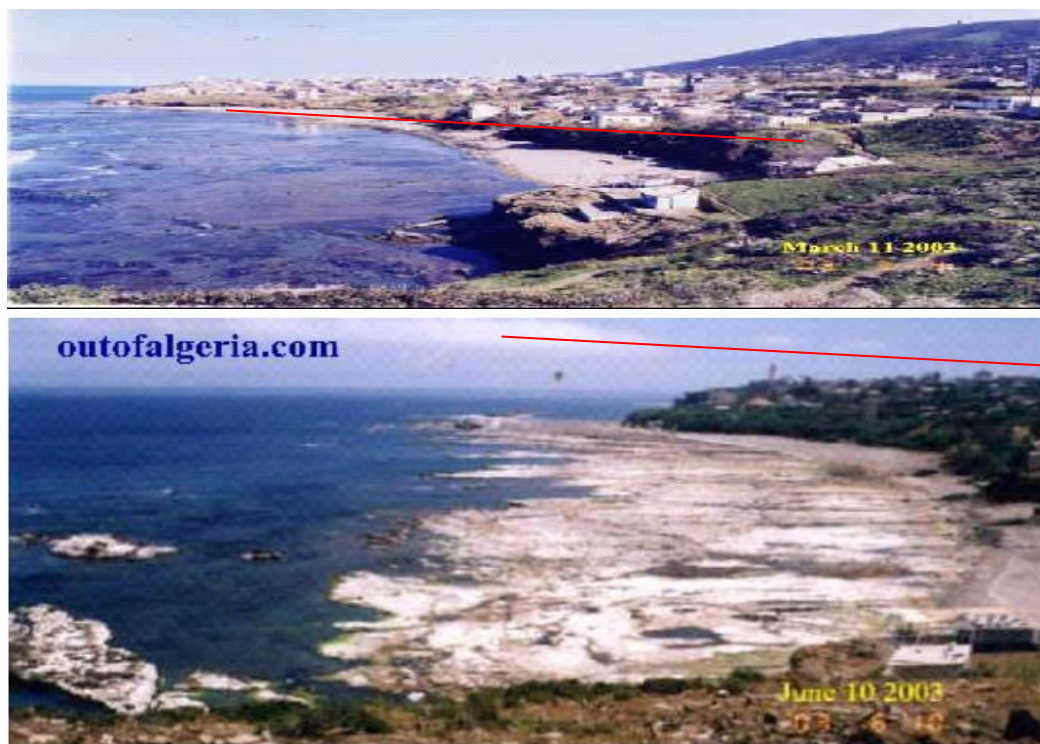
Figure 35: Plage de Dellys « Lajenna » avant (le 11-03-2003), et après (le 10-06-2003) le séisme. (Source : Belazougui 2004)

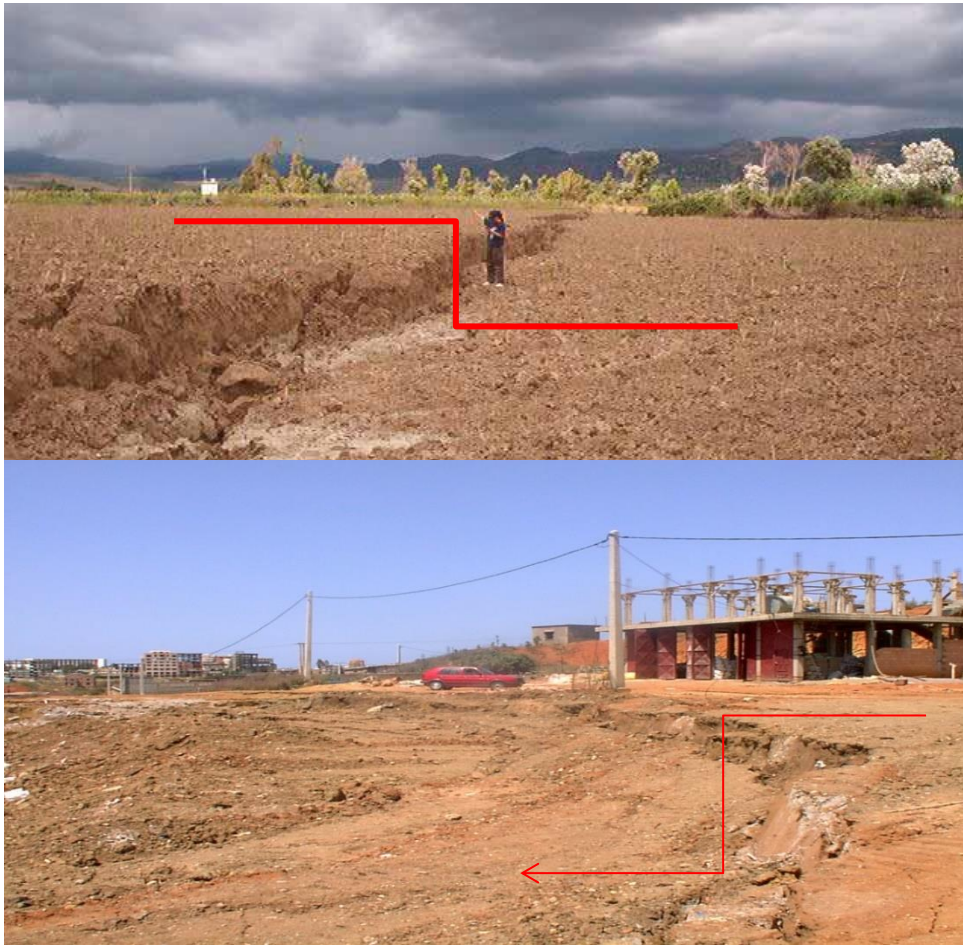
Figure 36: le jeu de faille observé sur le terrain (Sources : CGS et Rapport de la Protection civile, 2003)

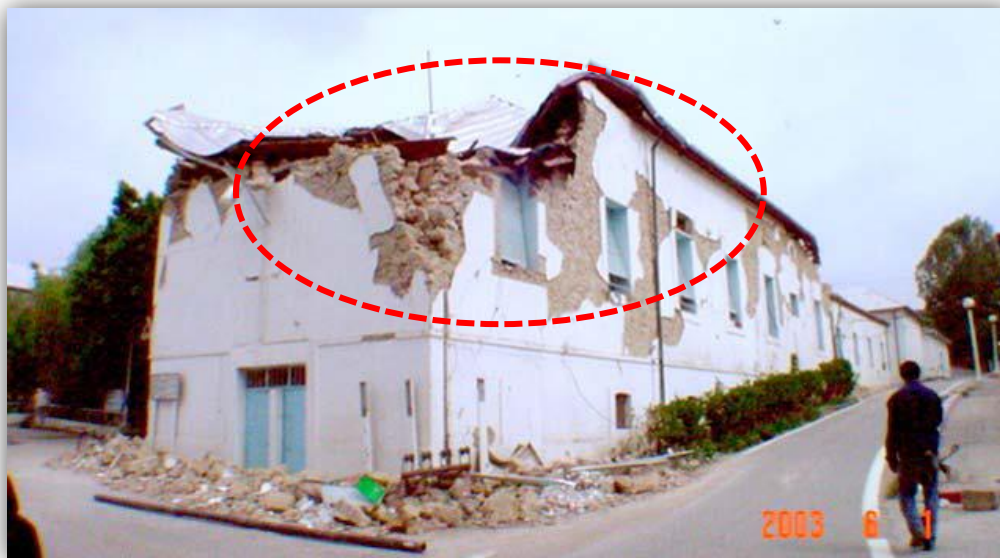
Figure 45: Effondrement total de l'hôpital de Thénia. (Sources : Earthquake Engineering Research Institute (EERI 2003))

Avant le séisme du 21 mai 2003, la région de Boumerdes comptait 177 infrastructures de santé (figure 44), dont trois hôpitaux. Deux hôpitaux ont été touchés, l'un, à Dellys, classé degré 2 et, l'autre à Thenia, endommagé à un degré 4, donc, devenu non opérationnel (figure 45). On a enregistré 3444 blessés au niveau de la wilaya de Boumerdes. Cette situation a conduit au renforcement, à l'organisation et à la coordination des secours à donner aux blessés dans les zones déclarées sinistrées, dont la mise en place du Poste médical avancé (PMA) au niveau du stade olympique avec organisation d'une rotation d'ambulances appelé 'Noria' entre le PMA et les sites de sauvetage. Durant cette première phase d'urgence, les équipements sanitaires, étant eux-mêmes sinistrés, ils n'ont pas pu assurer leurs fonctions, ce qui a perturbé les secours. Il a fallu, alors, faire appel aux hôpitaux d'Alger situés à proximité de l'autoroute (Hôpital Zmirli, Hôpital central de l'armée Ain Naadja, Hôpital Ben Aknoun), ce qui a permis de soulager les UMC de la wilaya sinistrée.

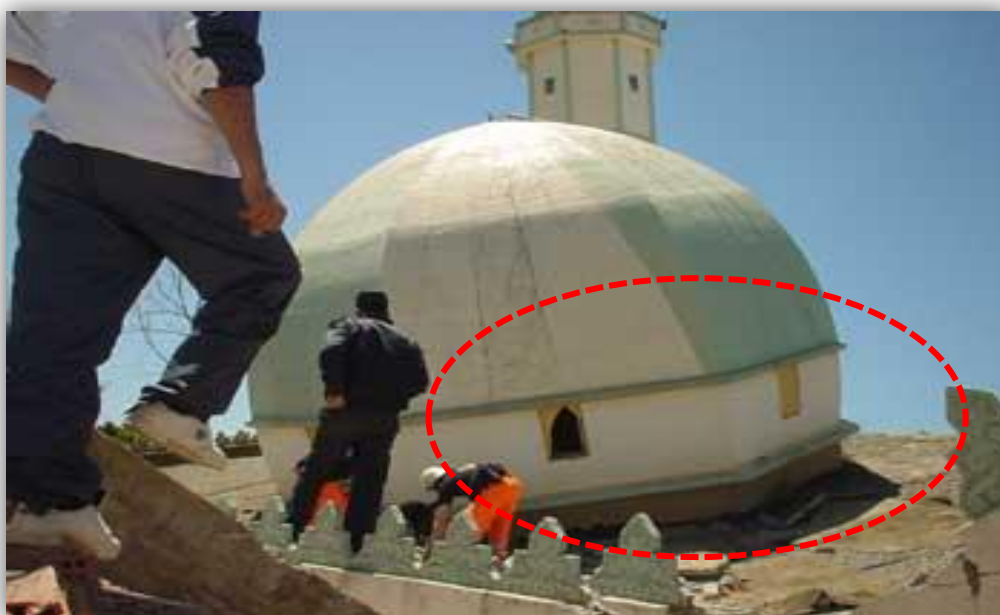
Lors du séisme de 2003, de nombreuses mosquées ont été gravement endommagées. L'effondrement du minaret sur la coupole (figure 46), est dû à un problème structurel, car le minaret était solidaire de l'ensemble du bâtiment. Et ce phénomène a touché la plupart des 170 mosquées touchées, alors que 9 d'entre elles se sont complètement effondrées. Ces établissements, aussi, auraient pu servir d'hébergements d'urgence, malheureusement ils étaient en trop mauvais état. Il est à noter, que dans les mosquées construites après 2003, la structure du minaret est, désormais, réalisée indépendamment du bâtiment.

Figure 46: Effondrement total de plusieurs mosquées (Source : Rapport de la Protection civile de Boumerdes, 2003)

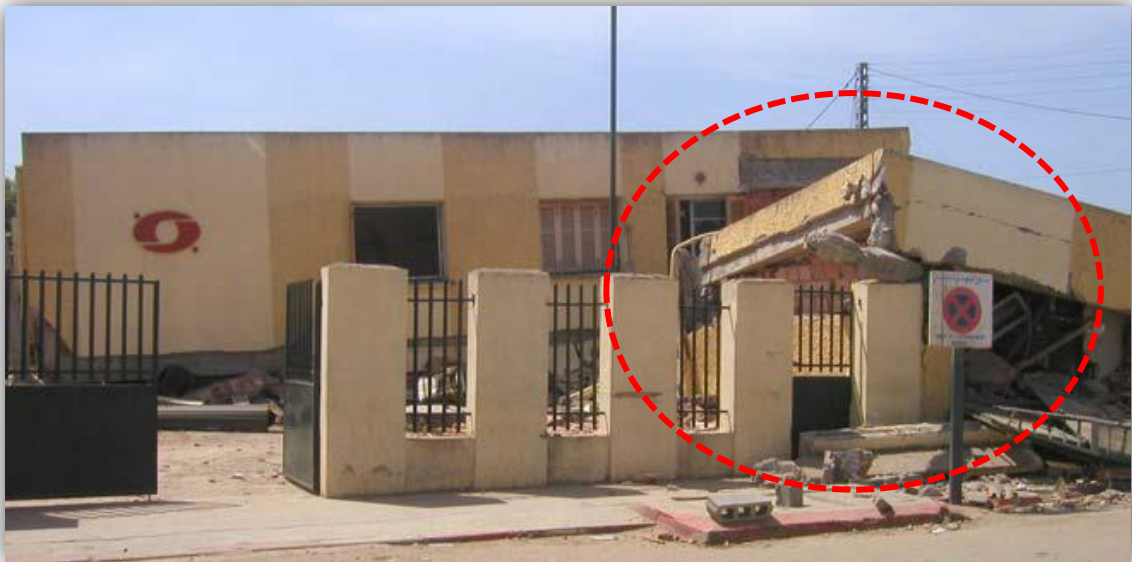
Sur les 29 structures relevant de la poste et des télécommunications, 6 se sont complètement effondrées. Elles avaient été réalisées avant 1962 (figure 49).

Figure 49 : Effondrement total d'un bureau de post et télécommunications à Zemmouri. (Source : (EERI 2003))

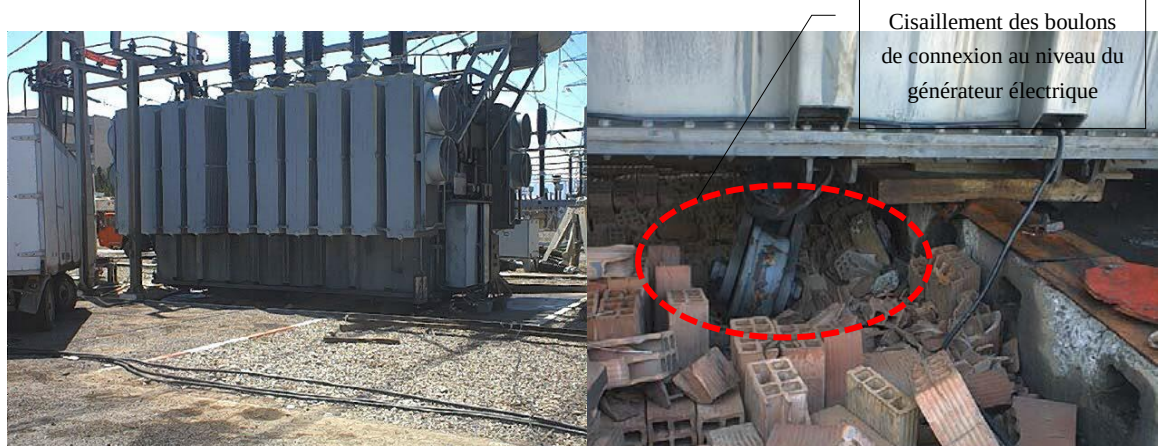
Les deux centrales de production d'électricité situées dans la wilaya de Boumerdès ont été lourdement endommagées lors du séisme. D'après Bechtoula et Ousalem (2003) ; les supports des générateurs d'alimentation en énergie électrique ont été particulièrement touchés (figure 50). Les dommages sur les supports et les lignes à moyenne et basse tension ont été importants. Ils ont été constatés sur 58 supports et 41.5 km de lignes à moyenne tension, 184 supports et 48.4 km de lignes à basse tension. De ce fait, l'alimentation en énergie électrique n'a pu être rétablie que trois jours après le séisme.

Figure 50 : Cisaillement des boulons de connexion au niveau du générateur électrique de Djinet (Source : Bechtoula, et Ousalem (2003))

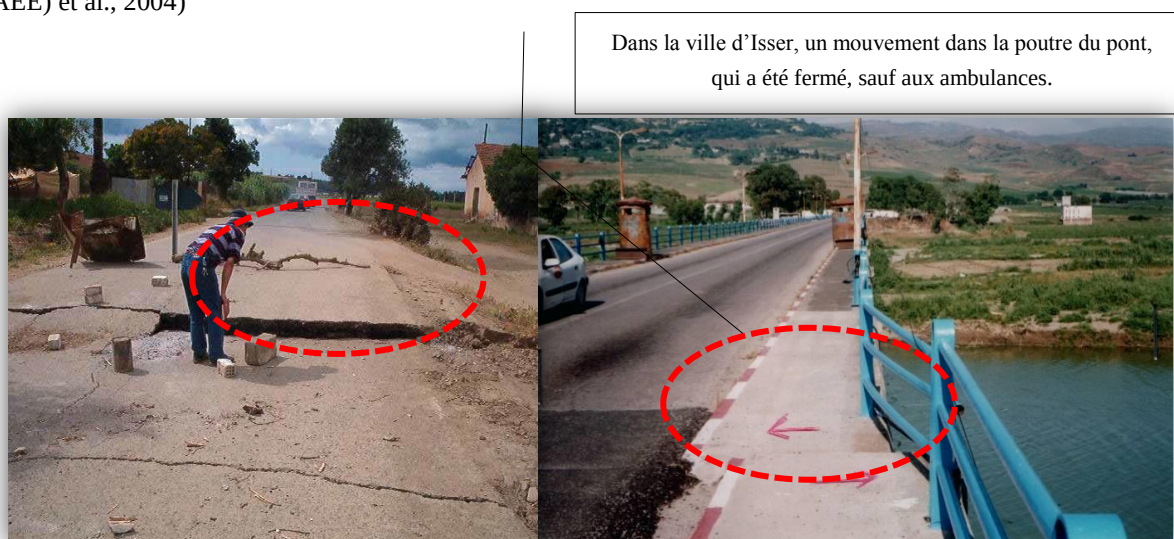
Figure 52: Les effets du séisme de 2003 sur les réseaux divers alimentation en eau potable et drainage des eaux pluviales ( AEP-DEP) (Source : Rapport Japan Association of Earthquake Engineering (JAEE) et al., 2004)

Après le séisme, de nombreuses routes et ponts ont été touchés, on a recensé 40 ouvrages d'art endommagés, et 6 km de routes nationales et chemins de wilaya détériorés. Les dommages consistaient, soit en plusieurs grandes fissures transversales, soit en soulèvement de certaines parties de la route (figure 51). Signalons, à ce propos, qu'afin de ne pas accentuer les dégâts, la circulation sur les axes rendus sensibles a été réservée exclusivement aux secours. Les canalisations de gaz et l'alimentation en eau ont été coupées peu de temps après le séisme, afin d'éviter d'autres catastrophes, telles que des explosions ou des incendies (figure 52).

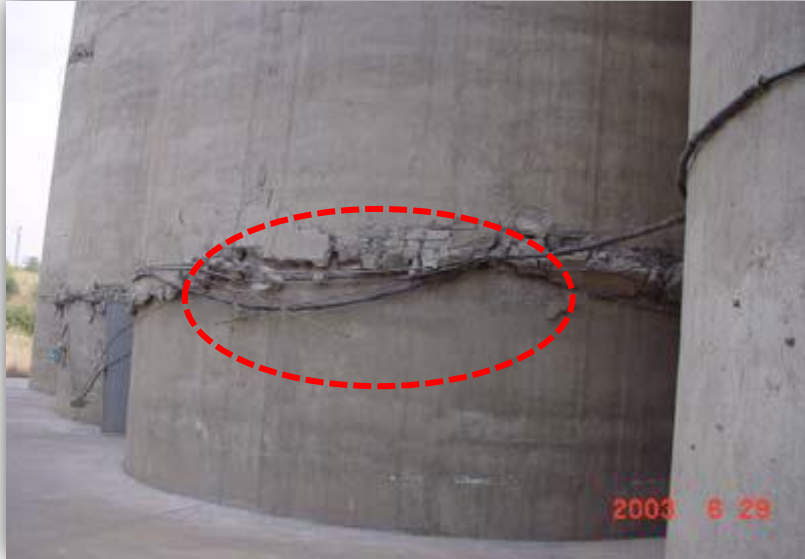
A Corso, des silos de stockage des céréales ont subi des dommages, en plus certains châteaux d'eau ont été endommagés, au début de la secousse les dégâts étaient minimes et se sont aggravés au fur et à mesure des répliques (figure 53).

Figure 53: Endommagement des silos de la commune de Corso (Source : Rapport Japan Association of Earthquake Engineering (JAEE) et al., 2004)

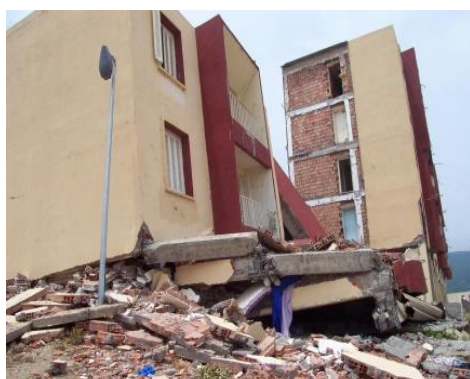
D'après le rapport de l' AFPS (2003), l'exemple de l'immeuble en R+4 qui a perdu son rez de chaussée et deux étages présentait un défaut grave de conception: les blocs d'habitations en poteaux-poutres n'étaient pas solidaires du bloc d'escalier en voile, et le rez-de-chaussée était souple. Les dommages auraient pu être évités, s'ils avaient été solidarisés par un voile commun (figures 81 et 82). Dans le cas des éléments porteurs en maçonnerie, les murs sont constitués, à l'origine, de moellons de forme arrondie qui sont empilés les uns sur les autres pour former une épaisseur pouvant atteindre, quelquefois, jusqu'à 60 cm de large sur plusieurs mètres de hauteur. Ce système constructif est particulièrement fragile, et ne devrait pas être destiné à des logements d'habitation dans une zone à sismicité de 2 ou 3 (figure 83). Les planchers de faible intégrité sont constitués de poutres en troncs d'arbres, avec des branches par-dessus, recouvertes de terre sur environ 10 cm d'épaisseur. Les arcs de faible portée ont mieux résisté que les linteaux droits. À l'issue de leur étude, les experts ont conclu qu'il était indispensable d'évacuer la Casbah de Dellys : « la vulnérabilité de ce quartier est très élevée, et il devrait être évacué de tout logement d'habitation Malgré les nombreux effondrements et les répliques fréquentes, certains propriétaires occupent encore les lieux. Les secours ont eu beaucoup de mal à atteindre les victimes, car les accès sont étroits, et, en cas de répliques, les risques sont très élevés» (AFPS 2003) .

Figure 81: Endommagement d'un immeuble en R+4. ( Source : AFPS 2003)

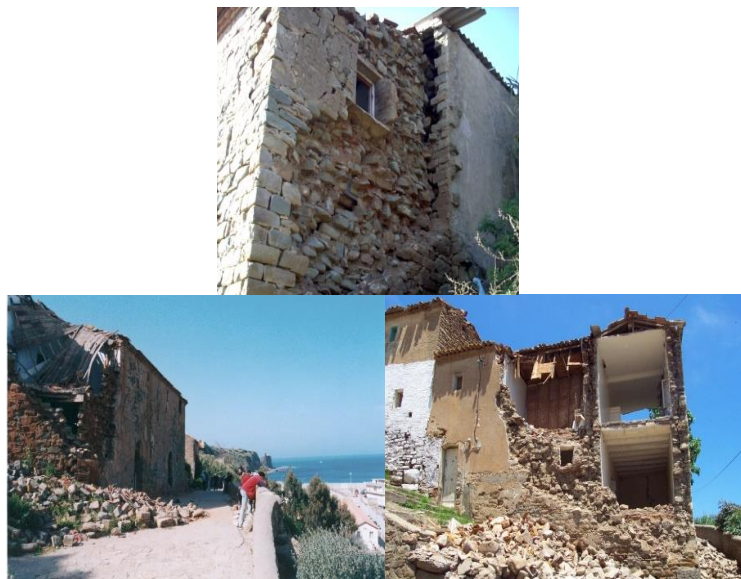
Figure 83: Endommagement des structures en maçonnerie. ( Source : BET Akretche)

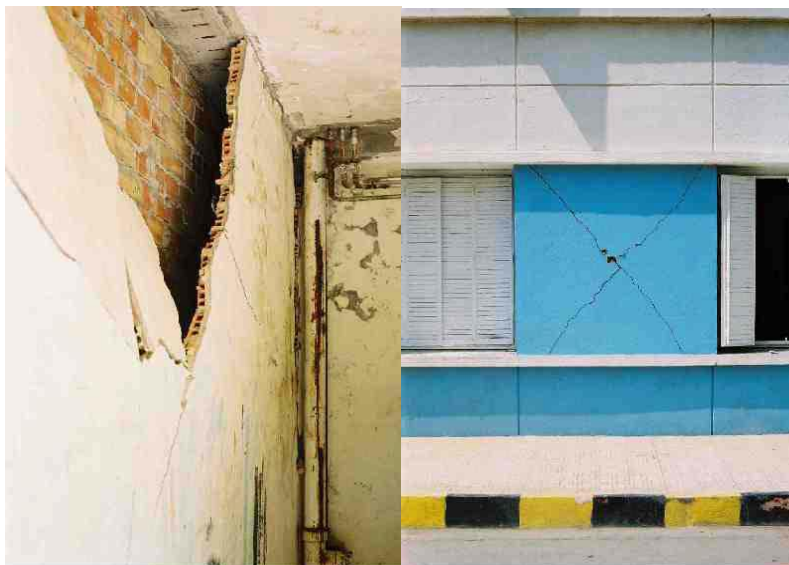
Figure 84: Fissures et effondrement des parois à l'hôpital de Dellys. (Source : (AFPS 2003))

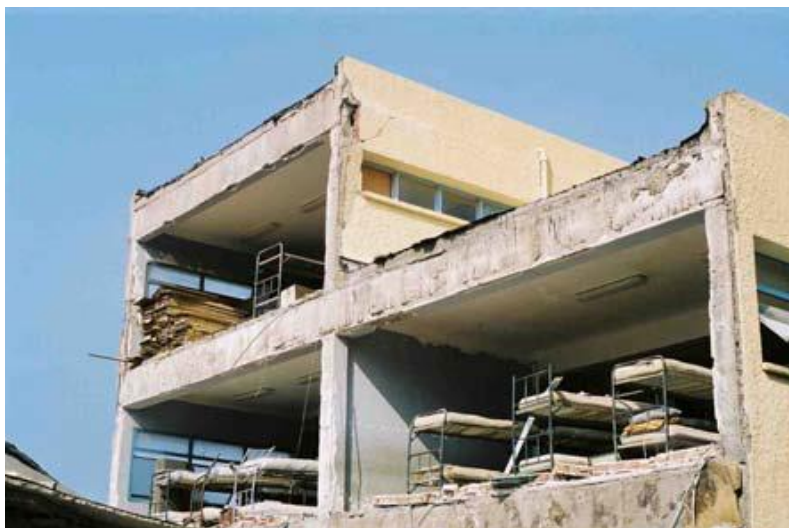
Figure 85: Effondrement total d'un bloc au collège Tobal .( Source : (Hakim Bechtoula 2003))

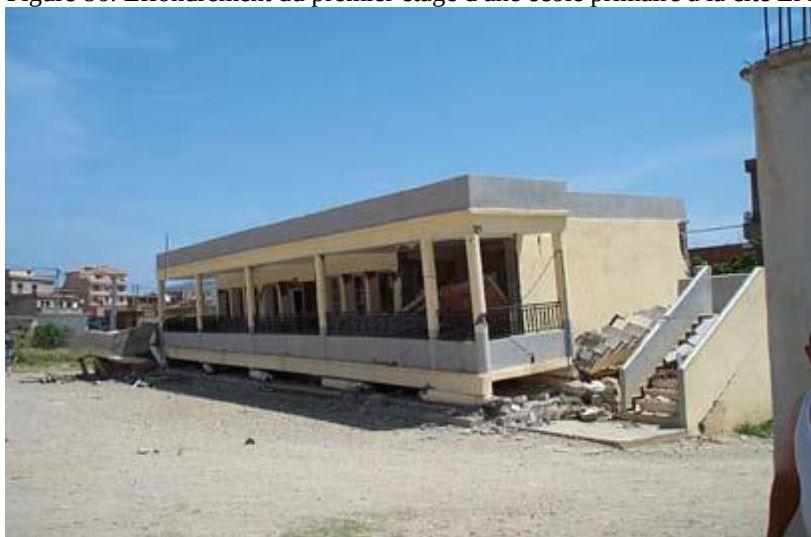
Figure 86: Effondrement du premier étage d'une école primaire à la cité El Mtal. (Source : Bechtoula 2003)

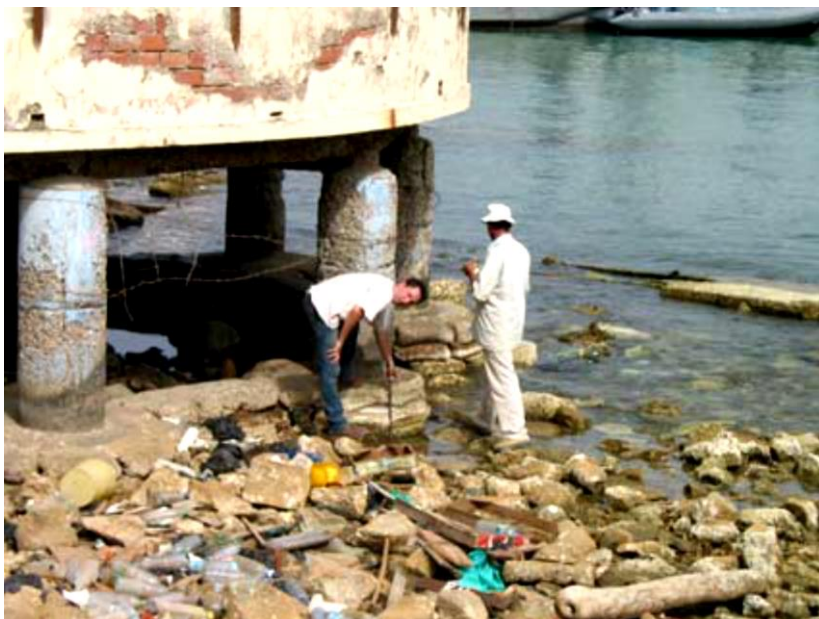
Cependant, les effets du séisme, ne se sont pas fait, seulement, sentir sur le bâti, ils ont été observés, également, sur le milieu naturel. Un soulèvement de la côte sur une longueur de près de 80 km, a été observé ( Bechtoula 2003). Une nette différence du niveau de la mer a été remarquée au port de Dellys : le décalage vertical le long de la faille a été estimé à 50 cm aux extrémités, et à plus d'un mètre au milieu. Les falaises et les terres côtières plates, au sud de la faille, se sont soulevées par endroits de plus de 50 cm. De même, sur la ligne de côte rocheuse de Dellys, de nombreux rochers de petite ou moyenne taille, qui avaient toujours été recouverts d'eau de mer, ont émergé après le choc principal (figures 87-88)

Figure 87: Niveau de l'eau de mer après le soulèvement de la côte au port de pêche de Dellys.  
( Source : Bechtoula 2003)

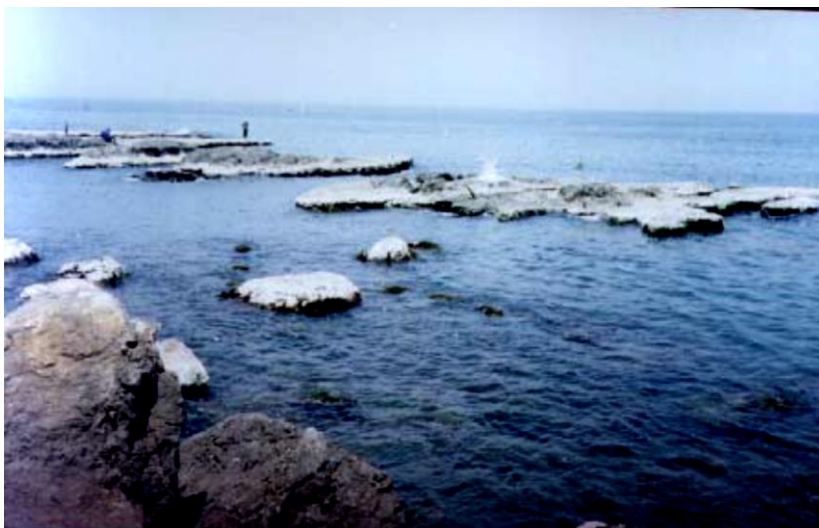
Figure 88: Terres émergées et roches plates après le soulèvement de la côte près de Dellys.  
( Source : Bechtoula 2003)

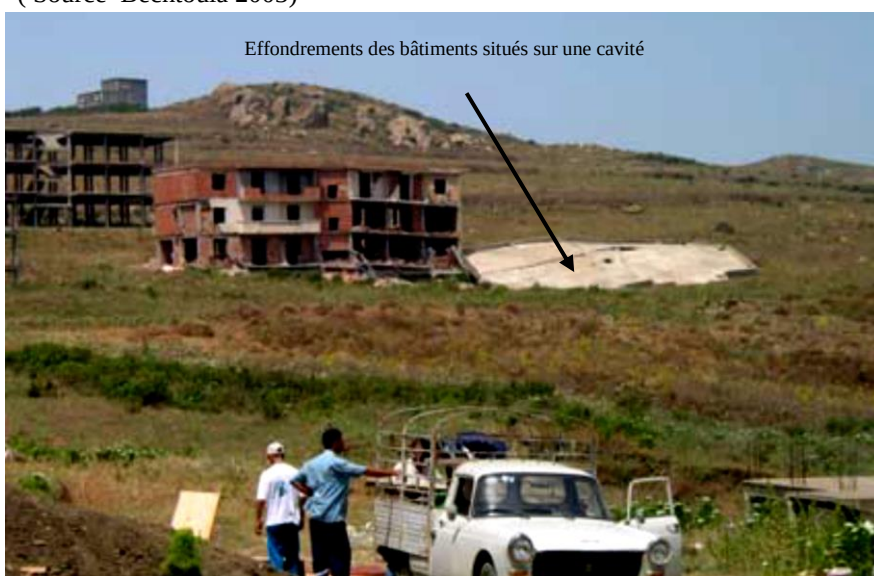
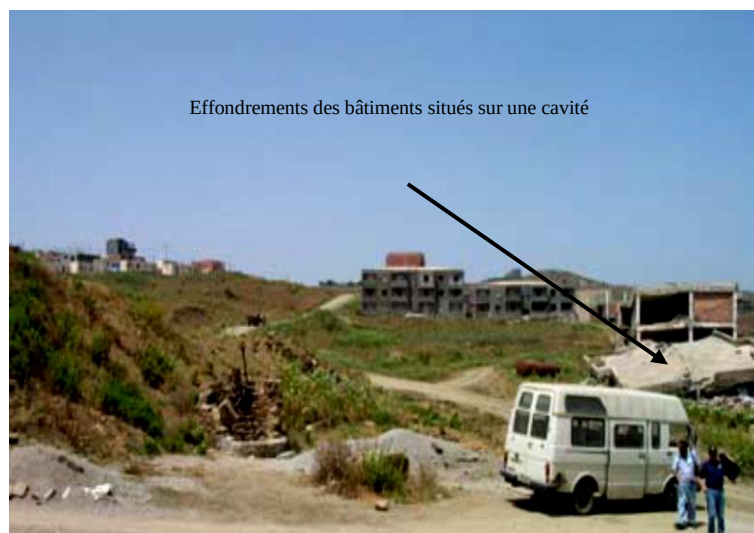
D'après les rapports de l' AFPS (2003), de Bechtoula, (2003) et du CGS (2004), il est probable que quelques endroits aient été endommagés pour des raisons topographiques. "La nouvelle ville" est située sur une cavité en pente entourée de collines rocheuses. Les conditions du sol, bien que n'étant pas source de grand danger, ne sont pas propices à l'édification de constructions. Selon les autochtones, leurs ancêtres avaient déconseillé de construire sur ce terrain, probablement en raison des risques de glissement. En fait, les constructions édifiées sur les collines, n'ont subi aucun dommage, alors que celles situées en dessous, construites dans la cavité, ont subi des dommages importants (figure 89). Les niveaux de degré de dommages et de pertes ont été confirmés après le séisme de 2003 au niveau des sites nouvellement urbanisés, à l'exemple du quartier des jardins, qui a recensé le plus grand nombre de bâtisses touchées à différents degrés (voir page 77). De même, pour les cités El Mtal, El Medjiri et la Haute ville (figure 90). Le dilemme, pour la ville de Dellys, est de savoir comment assurer un développement urbain, tout en prenant en charge le risque.

Figure 89: Endommagement des bâtiments situés sur des cavités en pente entourées de collines rocheuses.  
( Source Bechtoula 2003)

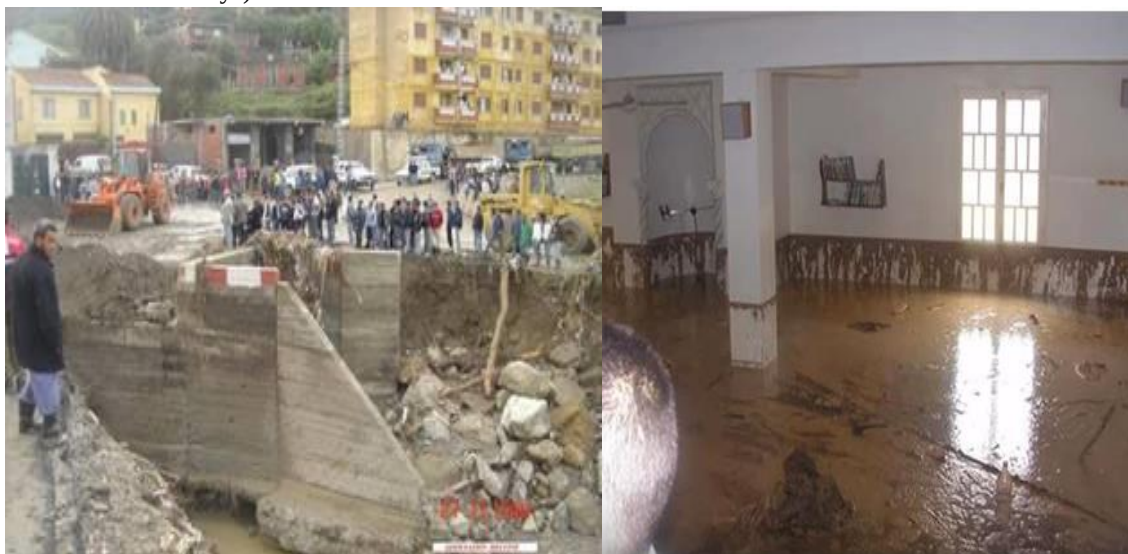
Une autre fois est touchée par un nouvel évènement, ce sont les inondations du 28 novembre 2007. Les dommages matériels et les pertes humaines ont été importants, on a enregistré 3 morts et l'effondrement des deux ponts entre Oued Tiza et Oued Gheraba, à l'est de la ville, et le pont Sidi El Medjni et le pont Ghar Edhbaa, à l'ouest. Plusieurs équipements, bâtisses individuelles et des chalets de relogement ont été inondés. Le quartier de Tiza à l'Ouest de la ville a subi beaucoup de dommages, de même pour le quartier Sidi El Medjeni. Le changement de la morphologie urbaine du site a contribué pleinement aux conséquences catastrophiques des inondations de 2007. Du fait de l'effondrement des ponts, les différents quartiers de la ville ont été isolés, avec les conséquences négatives que cela a entraînées sur le fonctionnement de la ville (figure 91). En plus des dommages matériels, cela a montré la vulnérabilité de la ville, de ses enjeux et de sa population face aux phénomènes naturels.

Figure 91: Endommagement des ponts et montée des eaux dans la mosquée après les inondations de 2007. (Source : APC de Dellys)

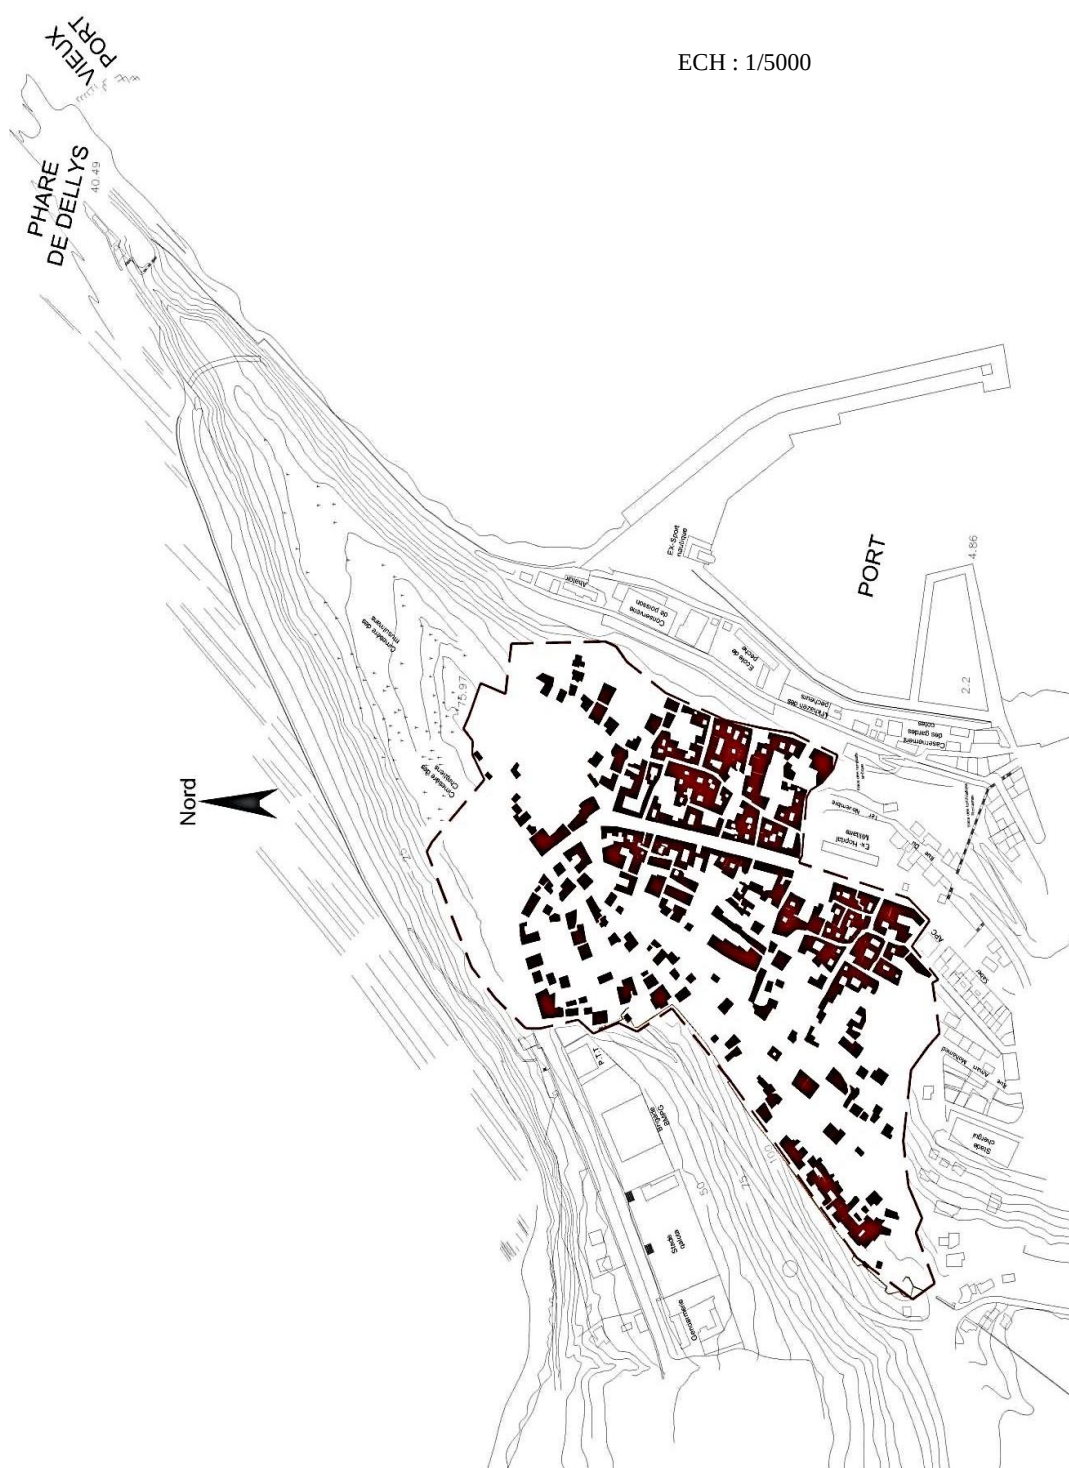
Figure 98: Carte du bâti résidentiels diagnostiqué dans de la Casbah de Dellys ( source : PPSMVSS 2017, modifiée par Sehili 2021)

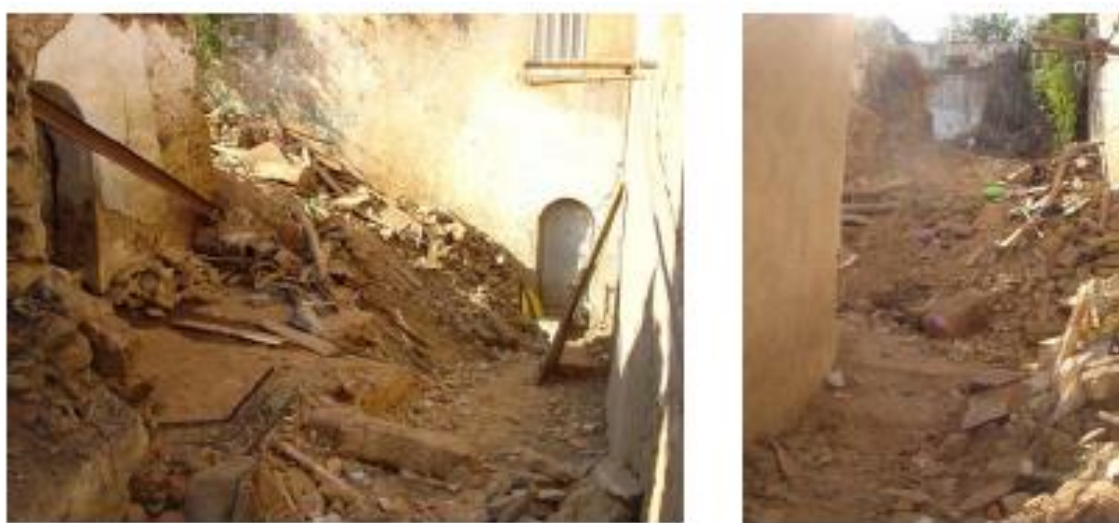
Après le séisme de 2003, les matériaux d'origine ont été récupérés et transportés hors de la Casbah pour un autre usage. La réutilisation totale de ces matériaux est de plus en plus rare à cause du coût de sa mise en œuvre. Par contre, le ciment et la brique sont les matériaux les plus utilisés dans la rénovation et la réalisation de nouvelles bâtisses (figure 103).

Figure 103 : déblaiements des maisons situées sur la rue Mabout ( source : Bougdel 2006)

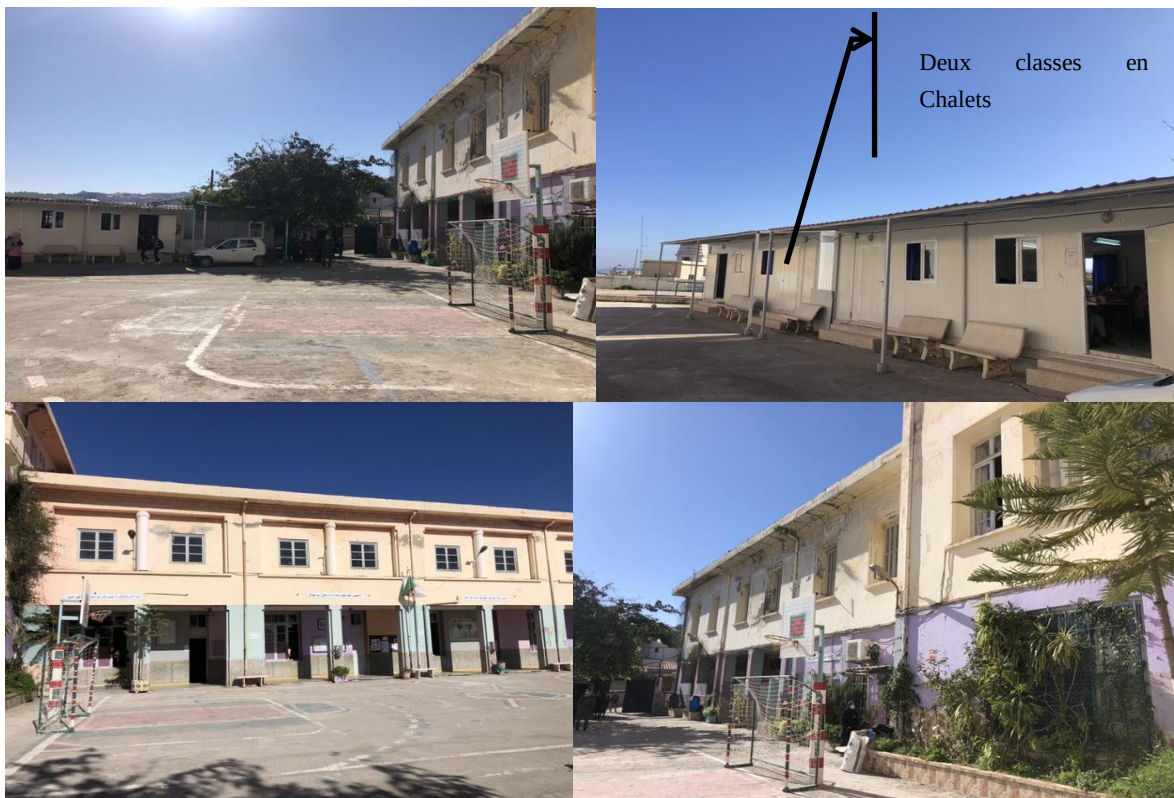
Au niveau de la vieille ville, on trouve une école publique, et deux écoles coraniques. L'école publique Redhouane Gaceb, qui accueille 240 élèves, est composée de 12 classes, une classe maternelle, 2 salles réservées à l'administration, des toilettes et une salle de soins (figures 107 et 108). Il y a aussi un établissement d'enseignement moyen, le collège Lounis Mohamed. Il compte 431 élèves répartis en 11 classes et 2 chalets. Il a été durement touché durant le séisme de 2003 : plusieurs classes ont été perdues et le mur de soutènement a été touché (figure 109).

Figure 109 : collège Mohamed Lounis (source : Sehili, 2021 )

| Les éléments urbains<br>De la vieille ville de<br>Dellys | Structure | Usage |
|---|---|---|
| Espace bâti non résidentiel | <ul style="list-style-type: none"> <li>On signale une forte présence d'équipements éducatifs : 02 écoles, un collège et un lycée (l'accès au collège avec son mur de soutènement constitue un risque ;</li> <li>La salle de soins Zekri répond aux besoins de la population ;</li> <li>On trouve aussi plusieurs écoles coraniques et des marabouts qui sont en état de dégradation avancé.</li> <li>Manque très important d'équipement sportif, culturel et de loisir ;</li> <li>Bureau des Douanes ;</li> <li>Siège de l'association ;</li> <li>Un port de pêche, qui participe à l'activité économique.</li> </ul> | <ul style="list-style-type: none"> <li>Population résidente : enfants scolarisés de la basse et haute Casbah, et du quartier Bab-Essour .</li> </ul> |

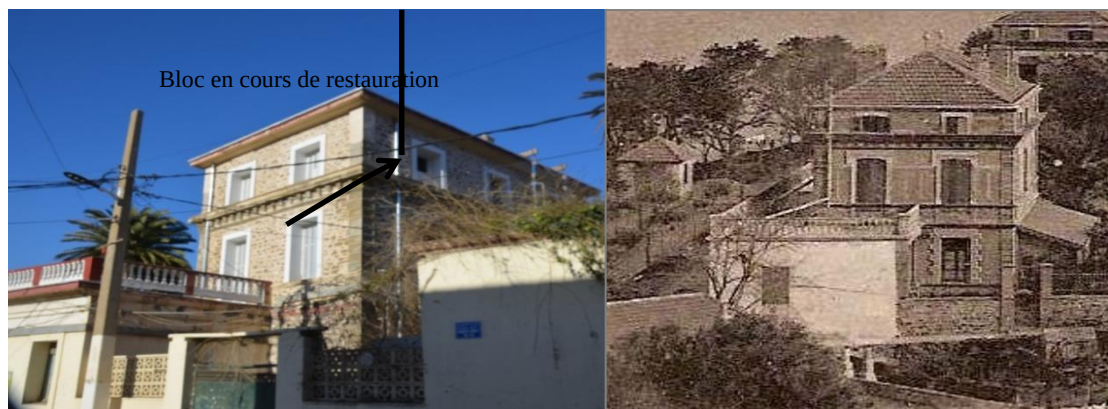
La vieille ville est dotée d'un patrimoine culturel très riche datant d'avant le X<sup>ème</sup> siècle (voir chapitre 3). La morphologie du site offre des vues panoramiques, à l'instar du cimetière et de la ruelle M'zaab. Le monument historique le Marabout Sidi El Harfi est de haute valeur historique, esthétique et scientifique (figure 113) de même pour le lycée technique. des opérations de restauration sont en cours à l'exemple du lycée technique (figure 114).

Figure 114: le lycée technique à droite en 1956 et à gauche l'état actuel en cours de restauration (source : Bet Akli et Sehili, 2021 )

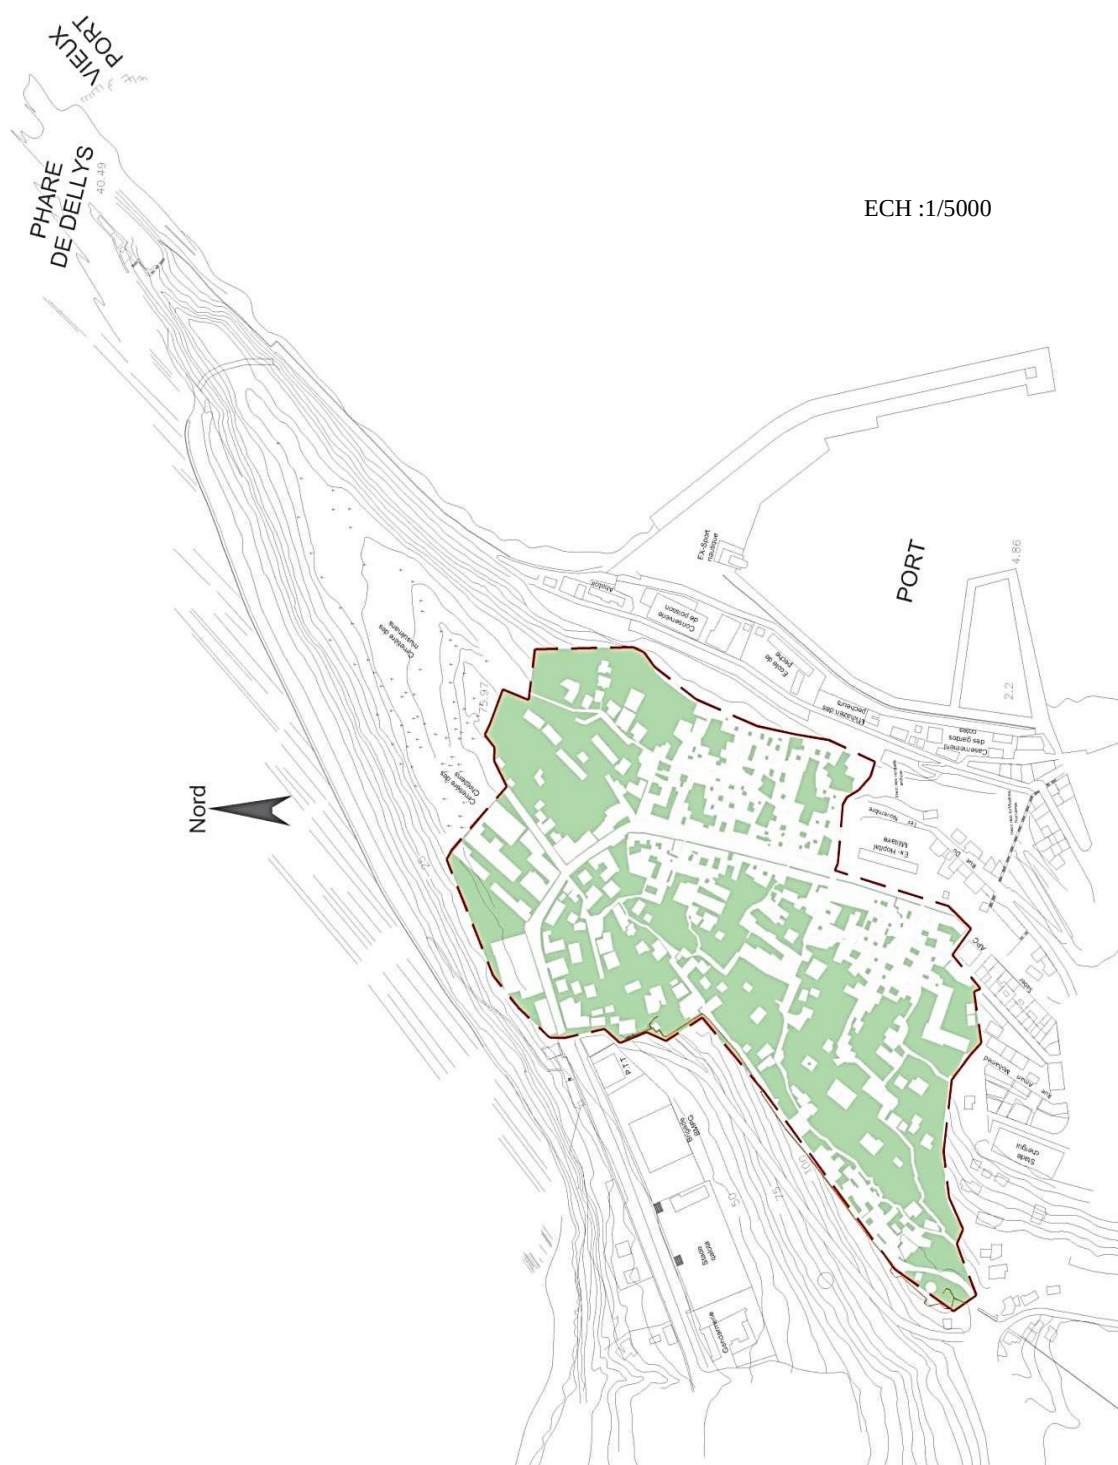
Figure 115: Carte des espaces non bâtis de la Casbah de Dellys ( source : PPSMVSS 2017, modifiée par Sehili 2022)
