République Algérienne Démocratique et Populaire  
Ministère de L'Enseignement Supérieur et de la Recherche Scientifique  
Université Ferhat Abbas - Sétif 1  
Institut d'architecture et des sciences de la terre

# THÈSE

## DOCTORAT EN SCIENCES

**Construction de la vulnérabilité d'un  
territoire urbain : la ville de Dellys face aux  
séismes**

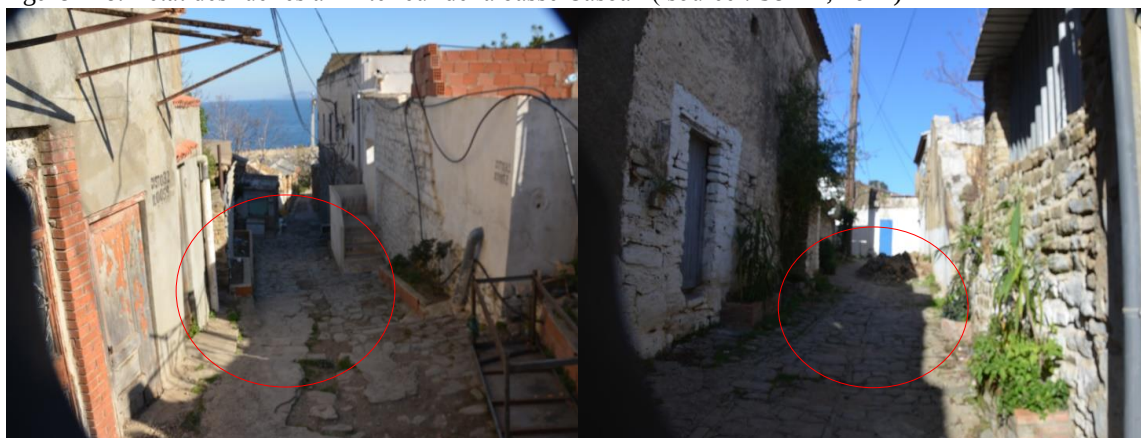
Toutes les allées et les accès aux habitations et équipements publics sont en état très avancé de dégradation, malgré l'opération d'amélioration urbaine réalisée en 2009 pour un montant de 10 milliards de centimes dinars. Les travaux de raccordement aux réseaux d'eau potable sont toujours en cours (figure 116)

Figure 116: l'état des ruelles à l'intérieur de la basse Casbah ( source : Sehili , 2021)

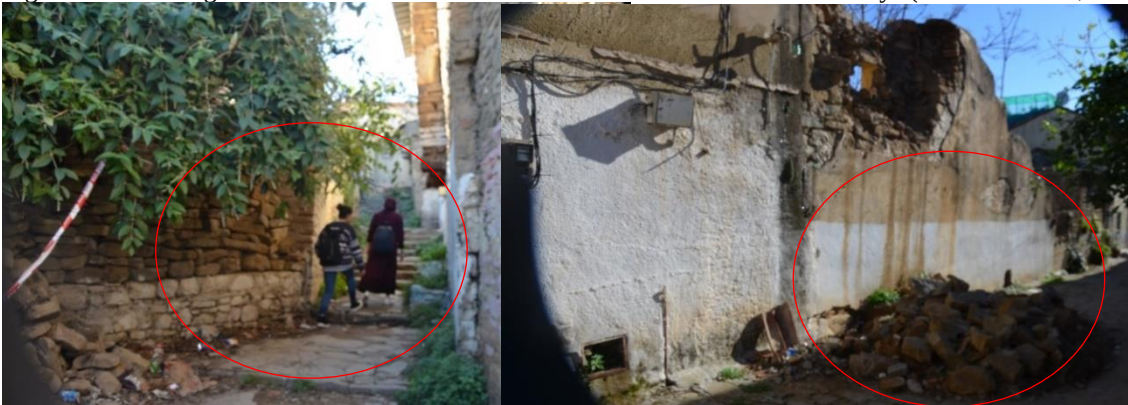
Selon les sources de la Protection civile, aucun accident de la circulation n'est signalé sur site. Par contre, les ruelles sinueuses exclusivement piétonnes, sont, malheureusement, en mauvais état, ce qui y rend difficile, et, même, parfois, risqué le déplacement. Un autre risque, pour les piétons, est représenté par des bâtisses adossées aux ruelles qui sont en état de ruine, menaçant à tout moment de s'effondrer (figure 121).

Figure 121: état dégradé des ruelles et la chute des murs à la basse Casbah de Dellys ( source : Sehili,2021)

| Les éléments urbains<br>De la vieille ville de<br>Dellys | Structure | Usage |
|---|---|---|
| Infrastructures et réseaux | <ul style="list-style-type: none"> <li>Une seule ligne de transport disponible ;</li> <li>Un seul axe routier « Mabout » est bon état et menacé par les bâtisses en ruines ;</li> <li>problème de relation entre le quartier et le reste de la ville, la traversé des deux ponts posent un problème de passage et de protection des inondations durant la période hivernale.</li> <li>L'état des allées et des ruelles est très dégradé.</li> </ul> | <ul style="list-style-type: none"> <li>Mobilité mécanique trop faible ;</li> <li>Circulation douce très importante.</li> </ul> |

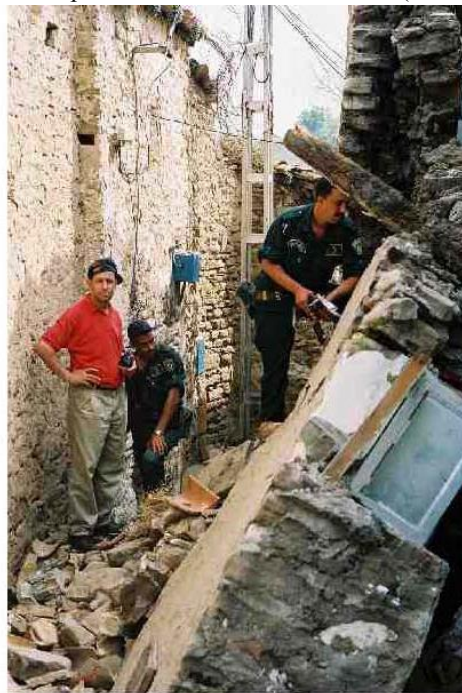
Il s'agit des éléments du patrimoine susceptibles d'être endommagés. Nous avons déjà évalué la vulnérabilité du bâti résidentiel, qui a très peu résisté, durant le séisme du 21 mai 2003. Actuellement, la majorité de ces bâtiments a toujours une vulnérabilité très élevée. Durant la catastrophe de 2003, les routes, les ruelles et les impasses ont été fragilisés par les dommages engendrés par le bâti résidentiel (figure 132). Il convient donc de distinguer l'endommagement fonctionnel et l'endommagement matériel. Dans de nombreux cas, les deux sont liés. Ainsi, la destruction de l'infrastructure matérielle d'un réseau perturbe le service rendu, qui n'est plus assuré ou assuré en mode dégradé, ce qui impose des détours pour les usagers (Gleyze et Reghezza, 2007). Mais, dans notre cas, ces détours sont très difficiles, la ville arabe ou la Casbah de Dellys est entourée de limites naturelles ; la mer au nord, la montagne au sud. Cette situation montre à quel point les réseaux occupent une place importante, au point d'être, désormais, considérés comme des infrastructures «critiques ». Le tracé du réseau de communication, constitué de différents types de voies piétonnes, reste à ce jour patrimonial (figures 133 et 134).

Figure 132: l'état des accès après le séisme du 21 mai 2003 ( source : (AFPS 2003)

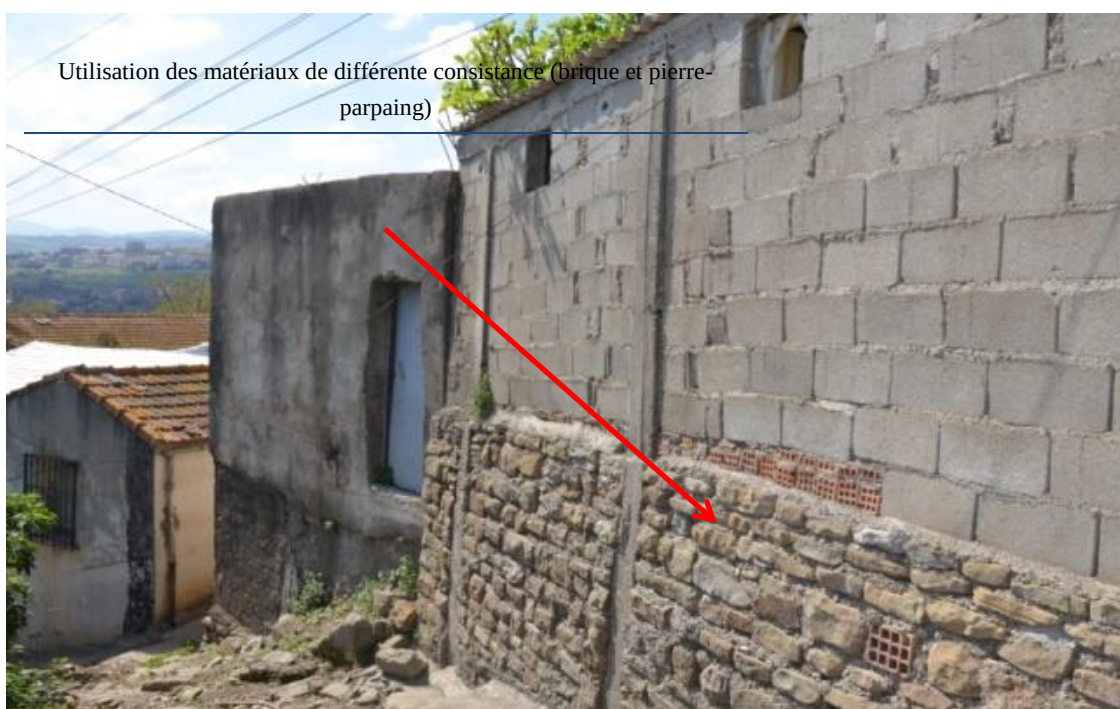
Figure 154: Réhabilitation d'une ancienne bâtisse située à la Haute Casbah. (Source : Sehili,2022)

Après la phase de relogement provisoire, l'étape suivante, dans la gestion de la catastrophe, a été la phase de reconstruction. A Dellys, les habitants, qui avaient opté pour la réhabilitation de leur habitation, résidaient dans la partie haute de la vieille ville (Haute Casbah), le vieux quartier européen et le quartier Ledjenna. Inconscients des risques et dans l'urgence, ils ont réhabilité les bâtisses, sans aucun respect des normes parasismiques (figures de 154 à 162). Par contre, la reconstruction des maisons complètement détruites s'est faite en respectant les normes parasismiques (figures 162 et 164).

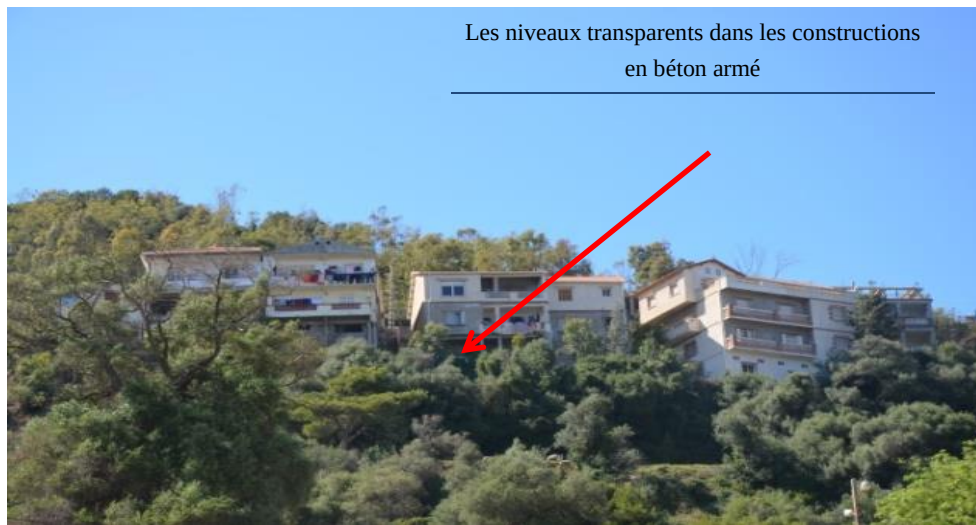
Figure 155 : Nouvelles constructions situées dans la Haute Casbah, dans le quartier Bab Essour. (Source : Sehili,2022)

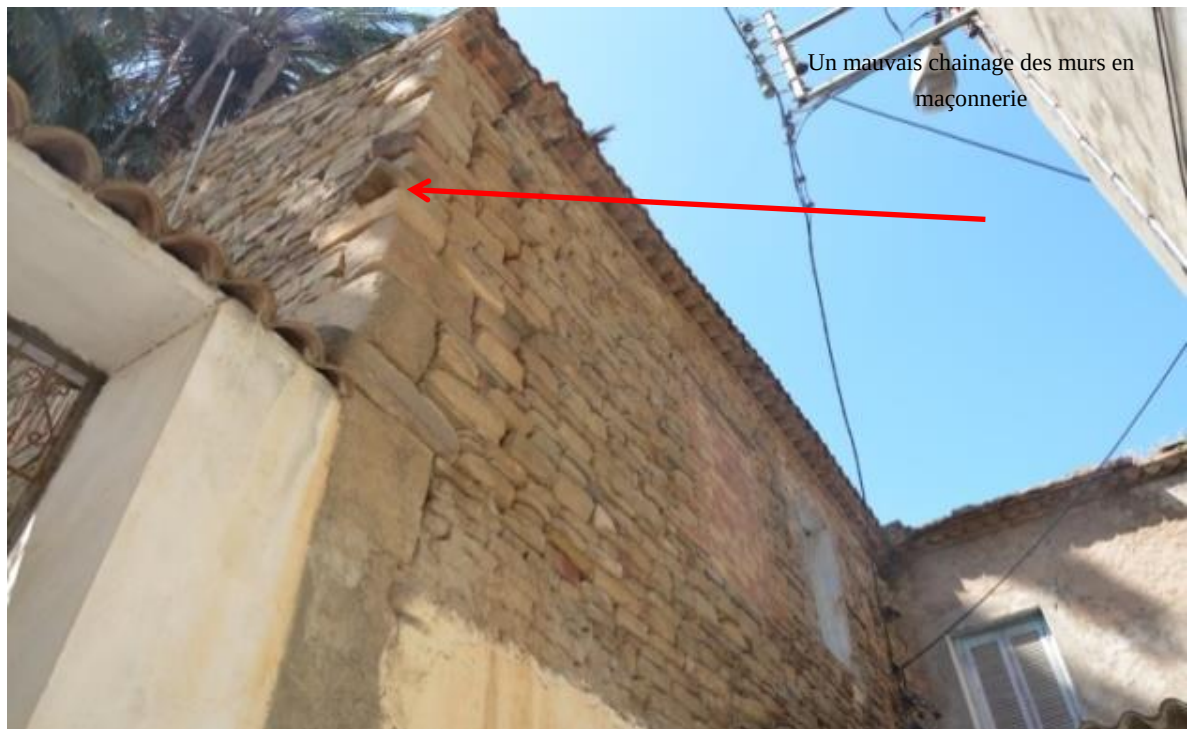
Figure 156: La réhabilitation d'une ancienne bâtisse, située dans la Haute Casbah. (Source : Sehili,2022)

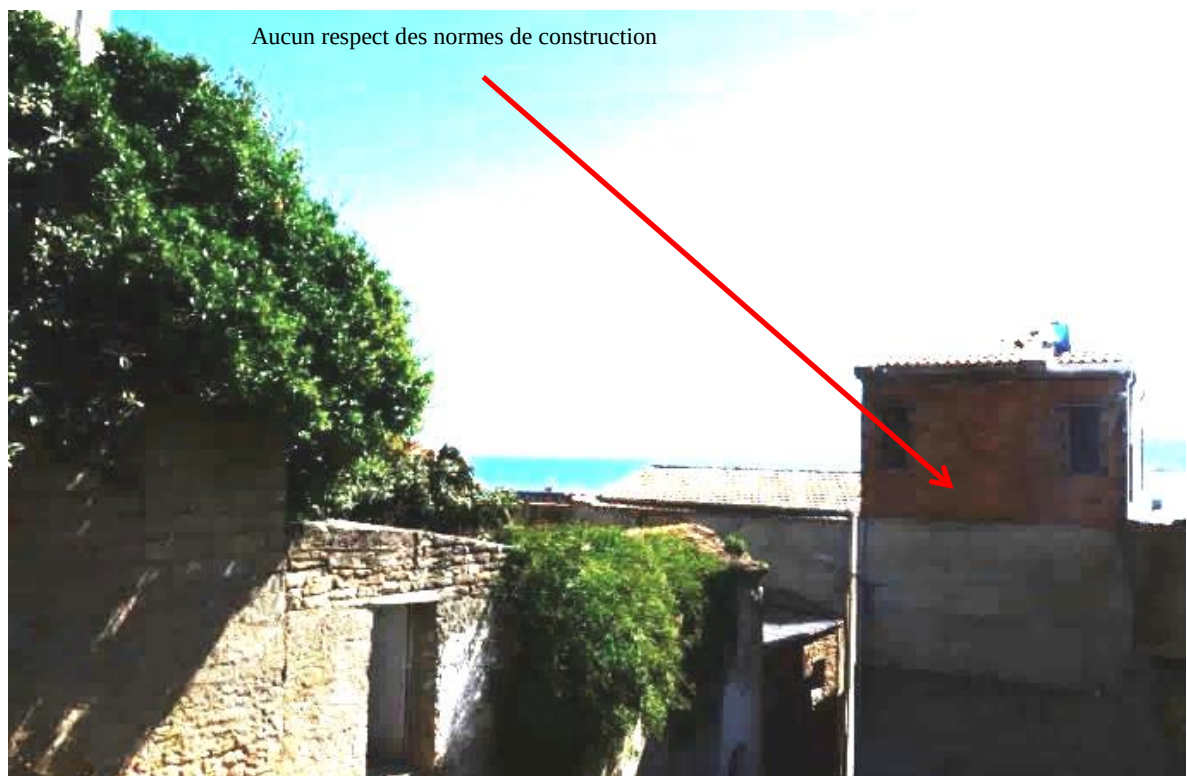
Figure 157: La réhabilitation d'une ancienne bâtisse, située dans la Haute Casbah, (Source : Sehili,2022)

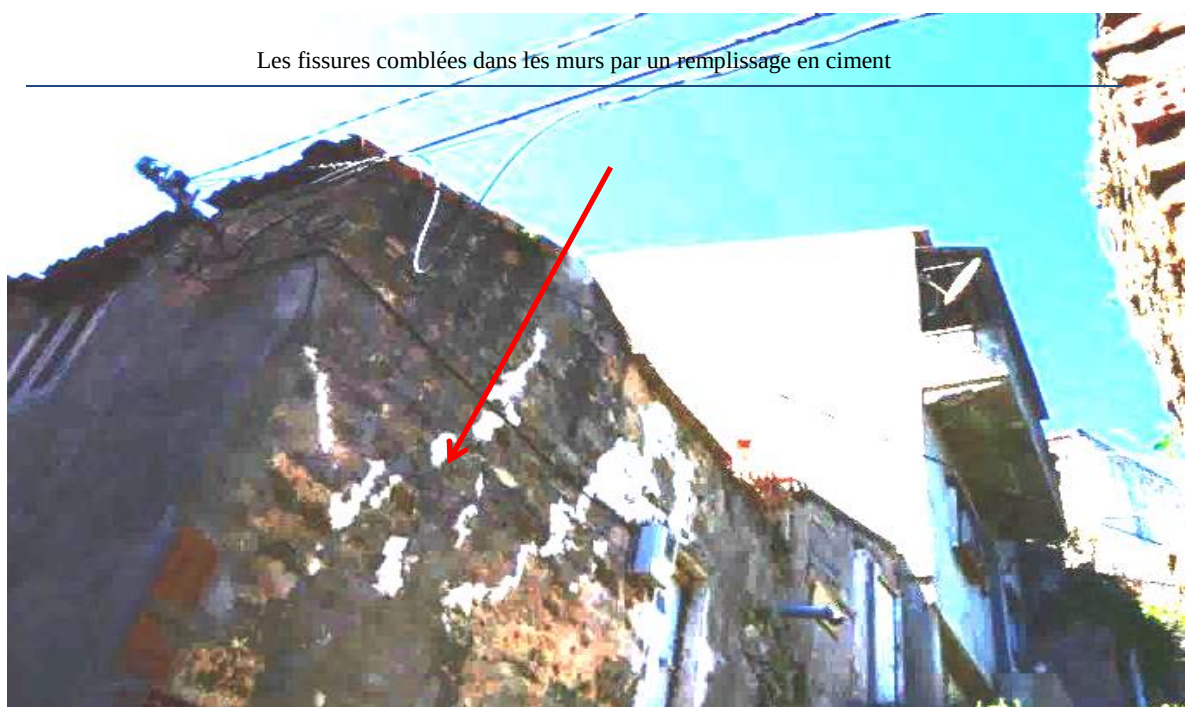
Figure 158: La réhabilitation d'une ancienne bâtisse, située dans la Haute Casbah. (Source : Sehili,2022)

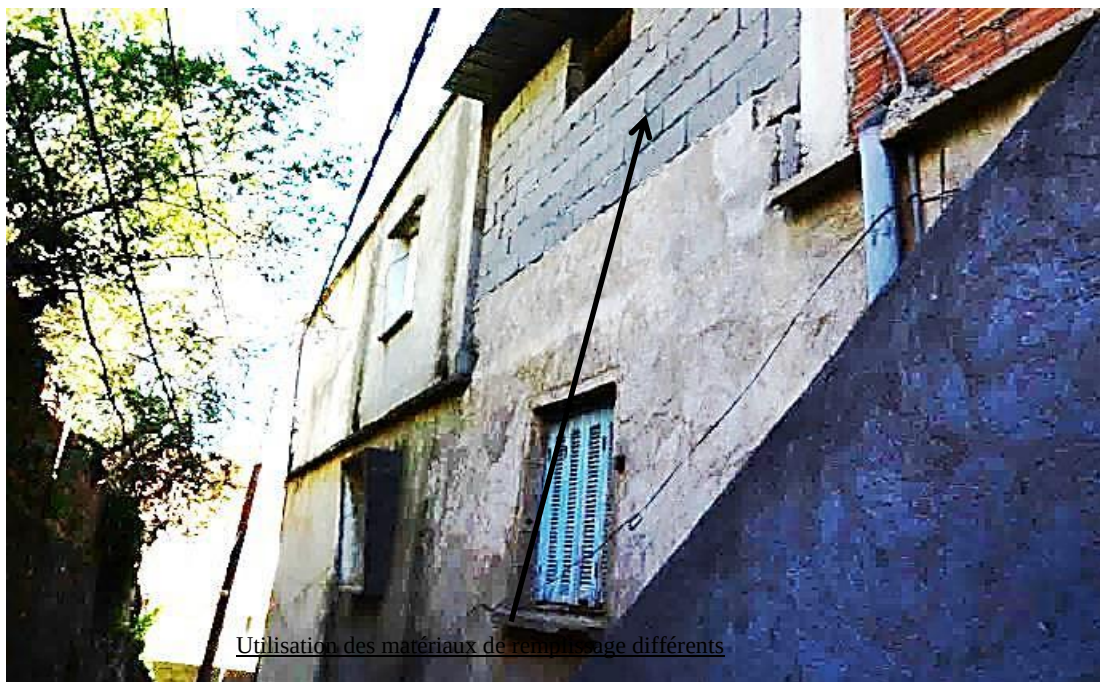
Figure 160: Utilisation des matériaux de remplissage dans une ancienne bâtisse située dans la Haute Casbah. (Source : Sehili,2022)

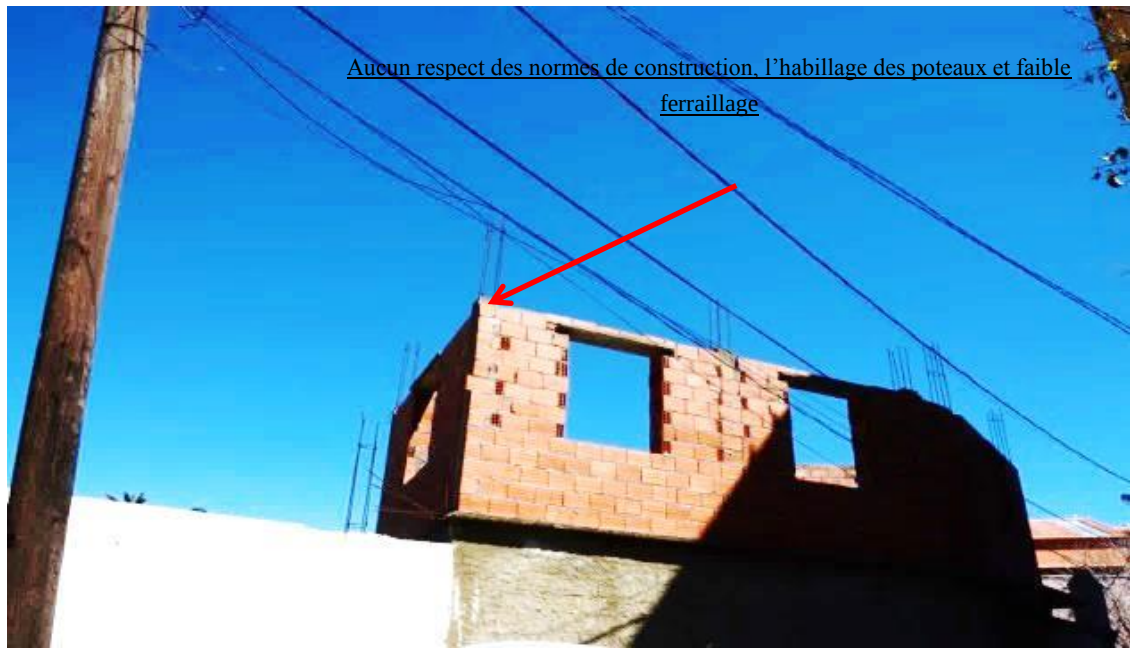
Figure 161: Le non-respect des normes parasismique dans une nouvelle bâtisse, située dans le quartier européen. (Source : Sehili,2021)

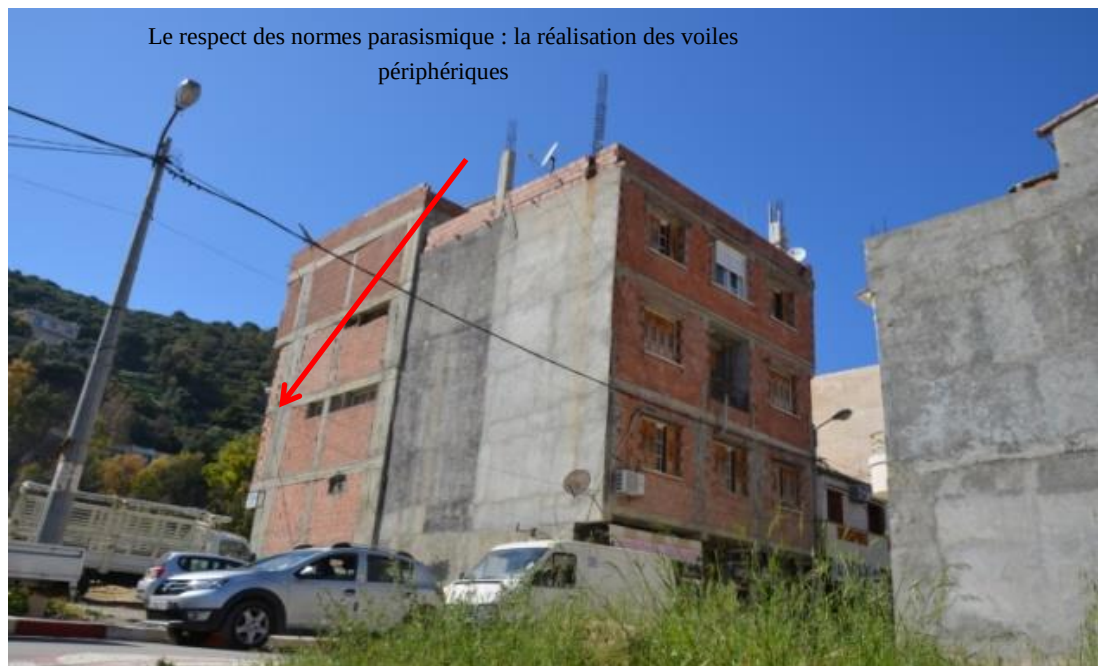
Figure 163: Le respect des normes parasismiques dans une nouvelle bâtisse située dans le quartier européen.  
(Source : Sehili,2021)

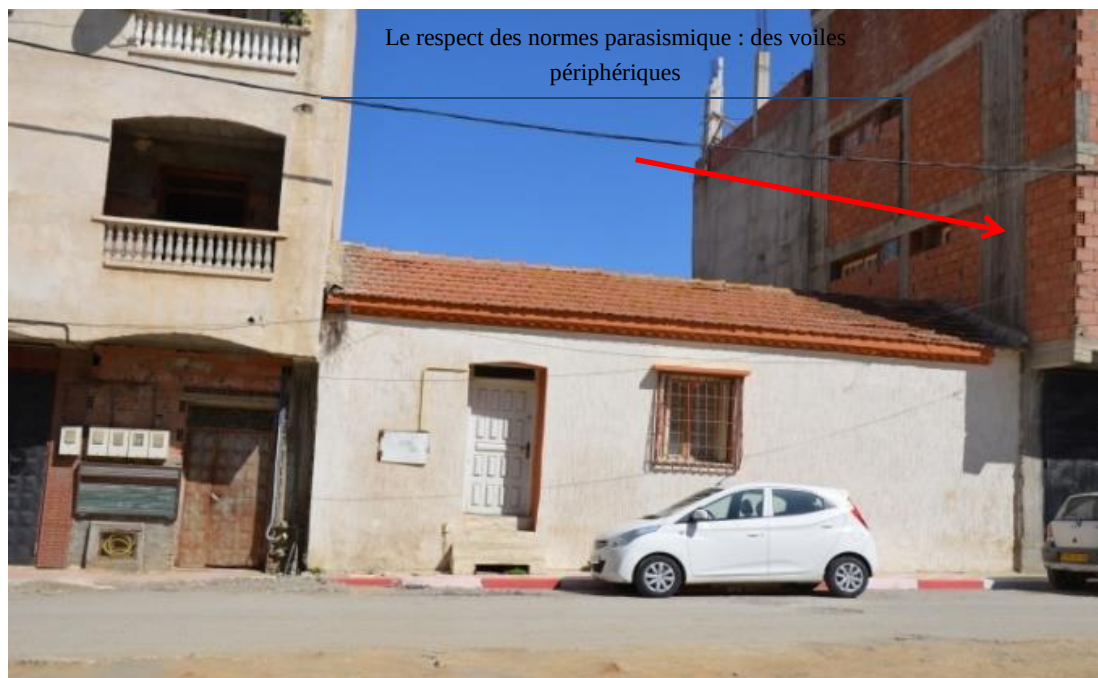
Figure 164: Le respect des normes parasismiques (voiles) dans une nouvelle bâtisse située dans le quartier européen. (Source : Sehili,2021)

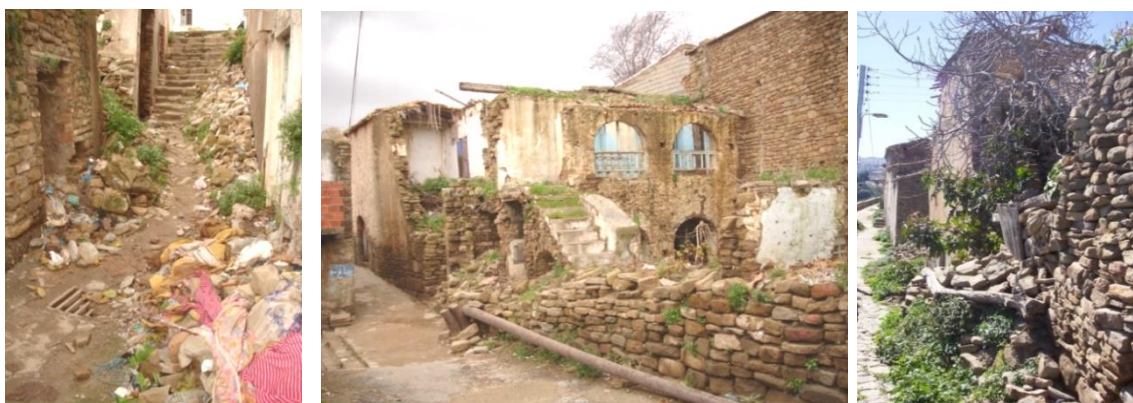
Figure 199 : Etat des ruelles avant l'opération des mesures d'urgence. (Source: Direction de la Culture de Boumerdes, 2009)

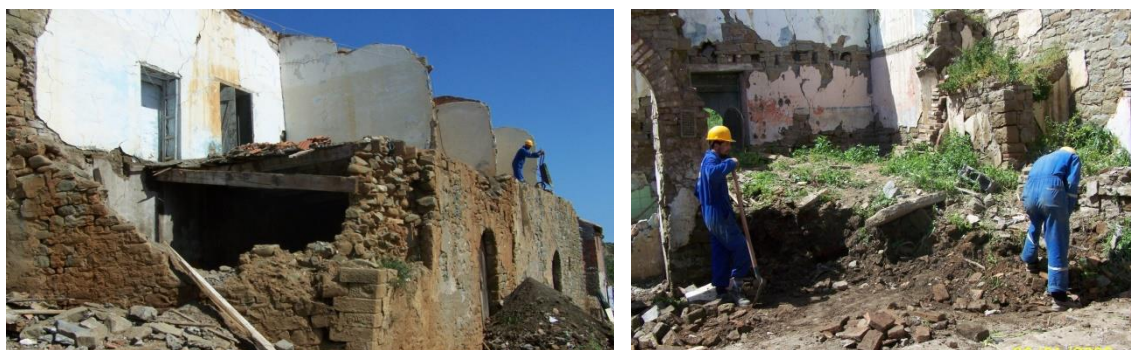
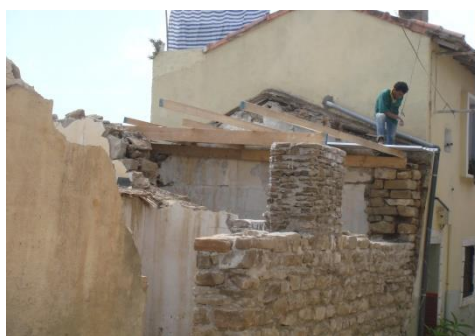
Figure 200: Les travaux de mesures d'urgence. (Source : Direction de la Culture de Boumerdes, 2009)

Ces travaux consistaient en la réfection des voiries et réseaux divers, notamment l'évacuation des eaux , en la consolidation de murs de soutènement , en l'évacuation des gravats résultant du séisme, et en la consolidation et la protection de bâtisses, tout ceci, pour une autorisation de programme de 10 milliards de centimes et une durée des travaux estimée entre 6 et 8 mois<sup>63</sup>. Il s'agissait de couvrir les charpentes en bois avec de la tôle TN40, de reconstruire les murs à base de mortier de chaux, de protéger les cimes des murs avec un chapeau en mortier de chaux dans les bâtisses menaçant ruine et inoccupées (figures 200 et 201).

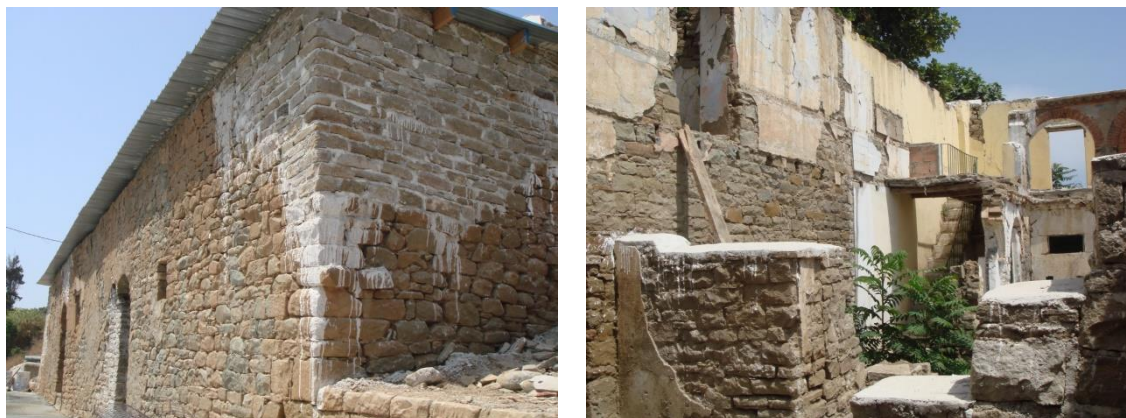
Figure 201: Les différentes tâches de mesures d'urgence sur le bâti. (Source: Direction de la Culture de Boumerdes, 2009)

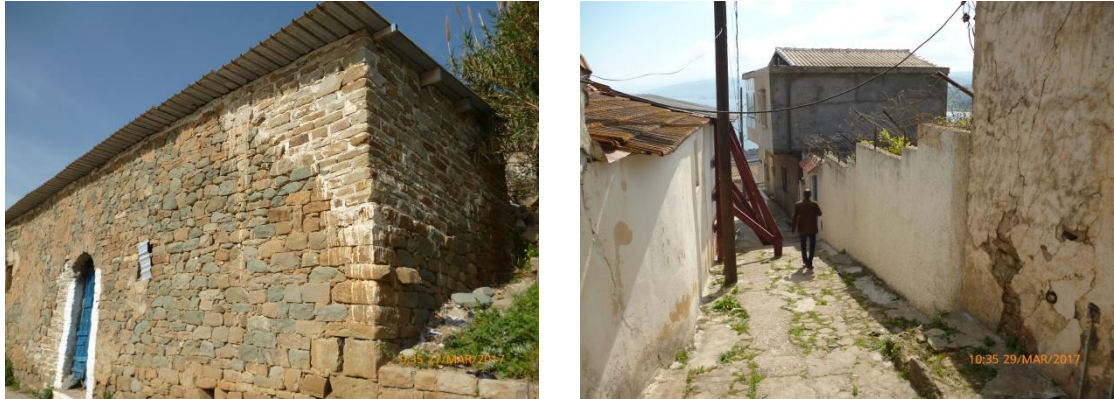
Figure 202 : Les étaielements et les tôles en zinc. (Source: Sehili,2022, 2017)

Ces travaux ont finalement duré onze ans, et, faute de réelles opérations de restauration et de réhabilitation des bâtisses, les éléments d'étaie, qui, à l'origine, devaient être provisoires, sont toujours là, et peuvent l'être encore longtemps (figure 202). Ces mesures, qui portaient d'une bonne intention, à savoir, celle de sauvegarder le patrimoine, ont, en fait participé indirectement à le rendre plus vulnérable. Durant notre enquête en 2017, les habitants ont remis en cause la manière de faire de ces opérations, à l'image des toitures en tôle de zinc qui ont rendu plus vulnérables les murs porteurs en cas d'intempéries (vents et pluie). Il faut, cependant, préciser que l'action humaine, elle aussi, a participé indirectement à la dégradation de ce bâti, par, notamment, le mauvais entretien des murs et des toitures, tel qu'attesté par des observations effectuées à la fin des années 1950 et après les années 1980 (figures 203, 204 et 205 ).

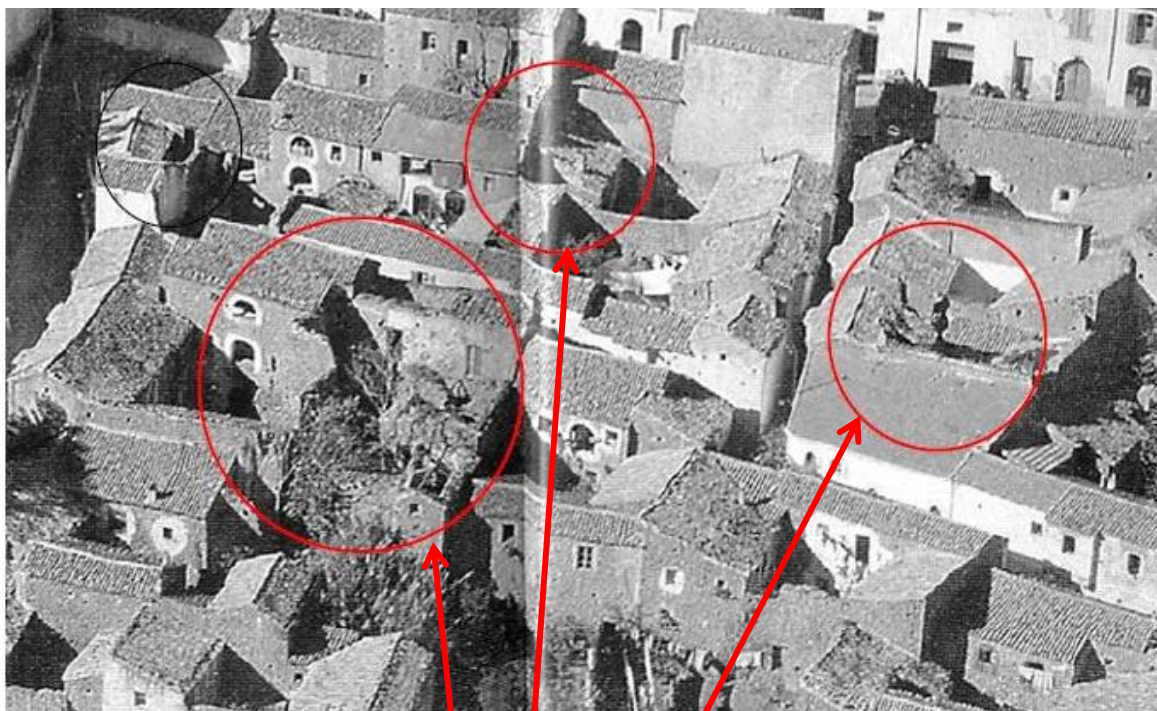
Figure 204 : Etat de dégradation de la basse Casbah (1) à la fin des années 1950 ( source : Bougdel 2006)

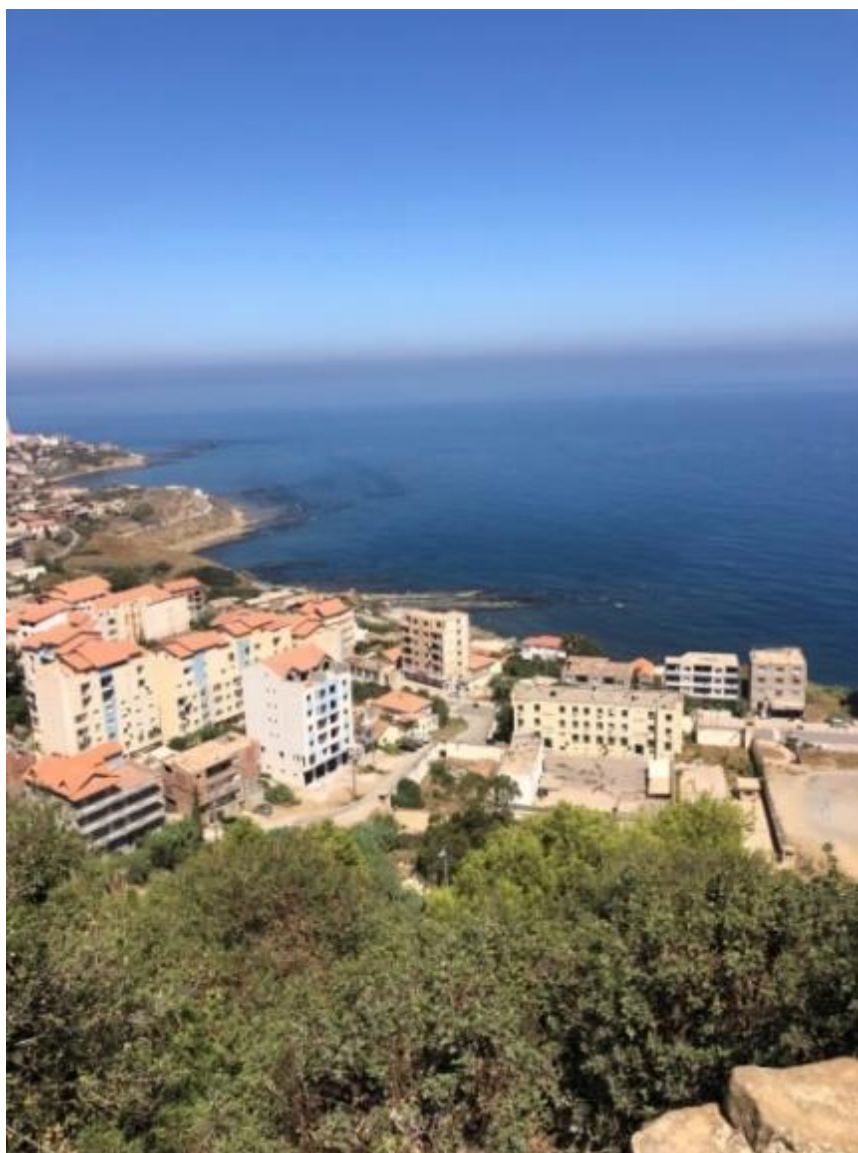
Figure 207: Le quartier Sikha, « site glissant », (Source : Sehili, 2022)

L'aléa est complexe, il est probable, mais comporte beaucoup d'inconnues, on peut en atténuer les effets, mais on ne peut pas l'arrêter. D'après les entretiens établis en 2017, les aléas, considérés comme les plus importants à Dellys, sont les séismes et les inondations (figure 206). Cela s'explique par le fait, que les habitants ont vécu, récemment, ces deux types d'évènements, en 2003 et 2007. Le glissement de terrain, par contre, n'est pas ressenti comme important, parce qu'il est ponctuel dans des sites urbains connus par les habitants, comme le site « Sikha » situé à l'entrée est de la ville (figure 207).

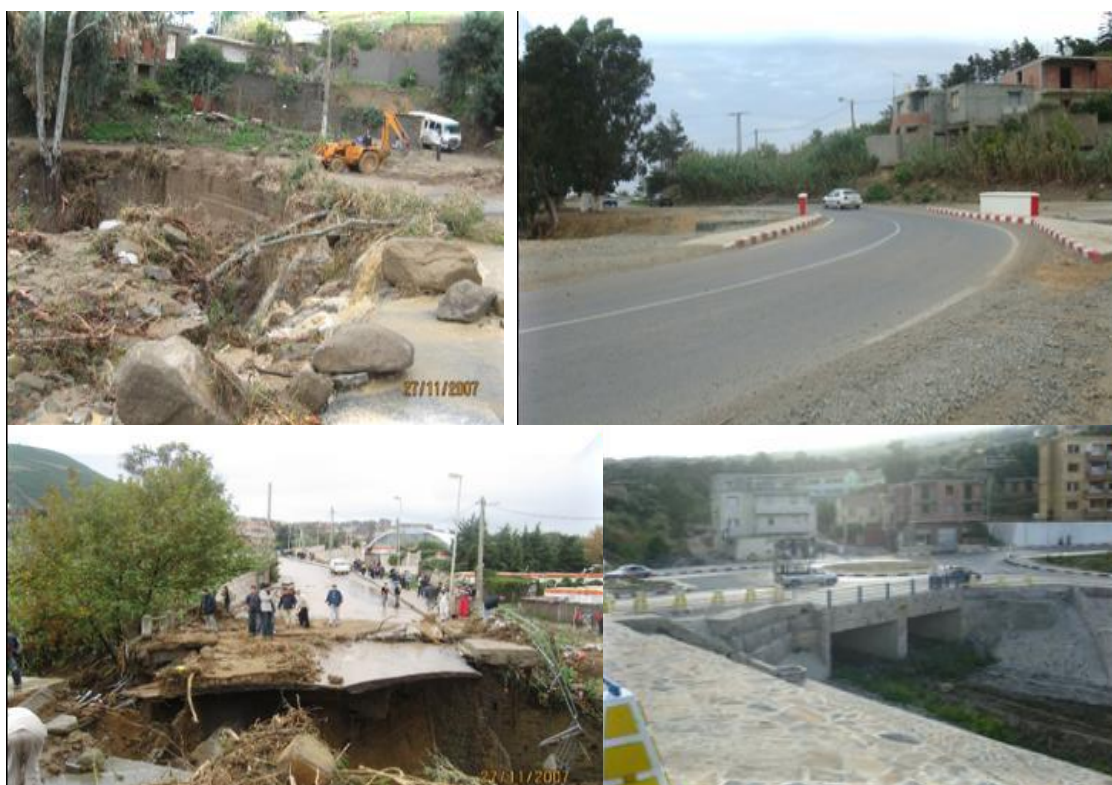
Figure 208: les travaux de rénovation des ponts (Tiza et autres) ( source : APC Dellys, 2011)

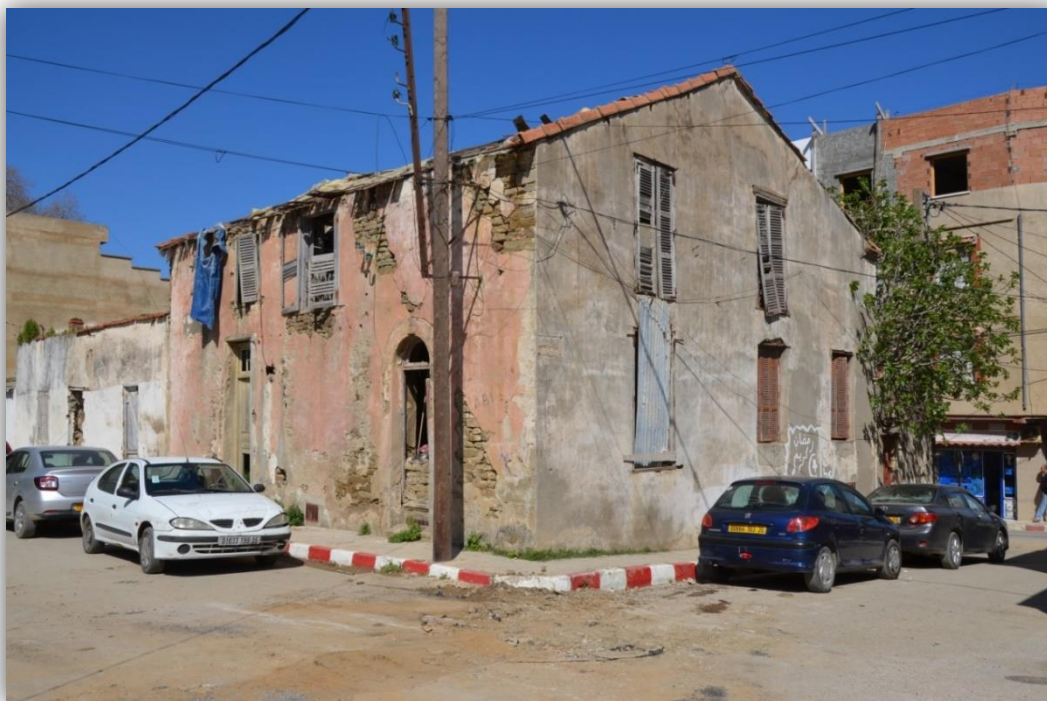
Figure 210 : Une bâtisse en ruine située en plein centre ville ( quartier européen), ( source : Sehili,2021)

Mais effacer les traces du tremblement de terre ne peut se faire sans la participation des propriétaires, c'est le dilemme de la ville de Dellys (figure 210). À Dellys, on trouve plusieurs types de ruines, en fonction de leur origine, ils véhiculent, chacun, un message et sont perçus différemment par la population, donc. Les ruines de la Casbah sont le produit d'une action lente et sont porteuses d'une valeur d'ancienneté patrimoniale, par contre les ruines des autres quartiers sont traumatiques et violentes, ayant pour origine l'aléa sismique. Avec le temps les messages et les dynamiques qui en résultent sont progressivement devenus similaires pour les deux types de ruines. D'après Le Blanc (2010), dans les ruines, deux options opposées apparaissent pertinentes : soit les acteurs de la ville font revivre la ruine, en la réutilisant, en la transformant, ce qui, historiquement, a été le sort de la très grande majorité des ruines urbaines; soit on laisse la ruine mourir, la végétation s'infiltrer, le sol s'enfoncer, les pierres tomber, ce qui est considéré, par certains
